HÄNDELSEN

UNDERSÖKNINGEN

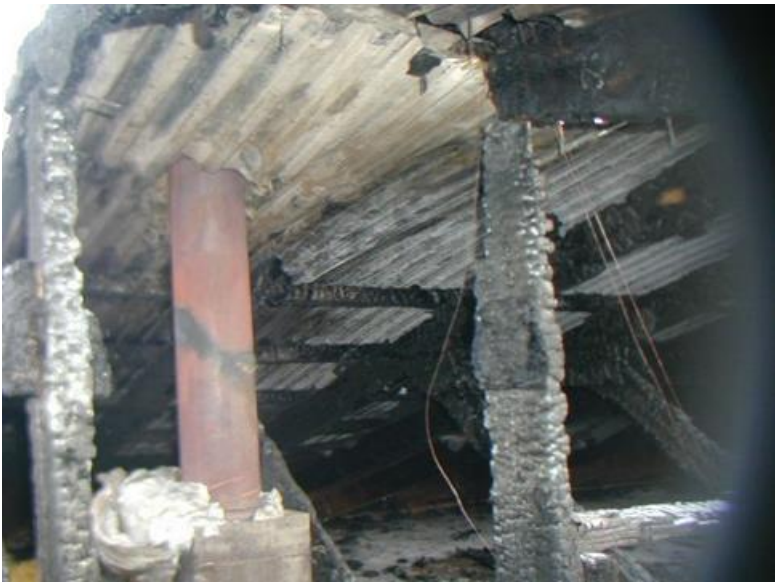
I huset finns en braskamin av äldre modell installerad. Enligt en gammal ägare av huset så byttes kaminen ut en gång under 70-talet. Så kaminen som satt här har en skorsten som är ca 30 år gammal. Skorstenen är av typen modulskorsten i plåt/järn. Skorstenen går igenom vindsbjälklaget i en "låda" bestående av gips. Runt röret finns det isolering av gammal sort samt en fyrkantig plåtbeklädnad. När taket gjordes om så förlängdes skorstenen. Tyvärr så har man inte förlängt isoleringen och plåtbeklädnaden runt skorstenen. Man har heller inte fortsatt att bygga gipslådan uppåt.

Med stor sannolikhet har branden startat på vinden runt skorstensröret. Det finns skador som tyder på att det börjat vid platsen mellan innertak och innergolv på vinden. Branden har sedan spridit sig uppåt till innertaket på vinden samt nedåt i byggnaden via genomföringshål för skorstenen.

En av anledningarna till att branden startat kan vara att isoleringen runt röret sintrat och på det viset släppt igenom värme. Även gipsplattorna runt skorstenen har förlorat sitt värde och börjat förintas. Vid långvarig påverkan av värme mot trä, så sjunker antändningstemperaturen från ca 250 grader till ner mot 100 grader. När man som nu eldat riktigt rejält (mer än normalt) så har konstruktionen inte tålt mer och antändning av kringliggande konstruktioner blivit ett faktum.

Skorstensröret ligger helt öppet sista biten, utan isolering eller skyddsplåt.

Vid flera tillfällen har det visat sig att träet under lång värmepåverkan, kunnat antändas vid låga temperaturer. Även gipsplattor förintas efter lång tid av värmepåverkan. Idag använder man sig normalt av mineritskivor runt skorstenar. Dessa plattor skall vara mera beständiga än gips.
