## **ANLEDNING TILL UNDERSÖKNINGEN**

Rökutveckling i hotellrum som resulterat i automatiskt brandlarm till brandförsvaret.

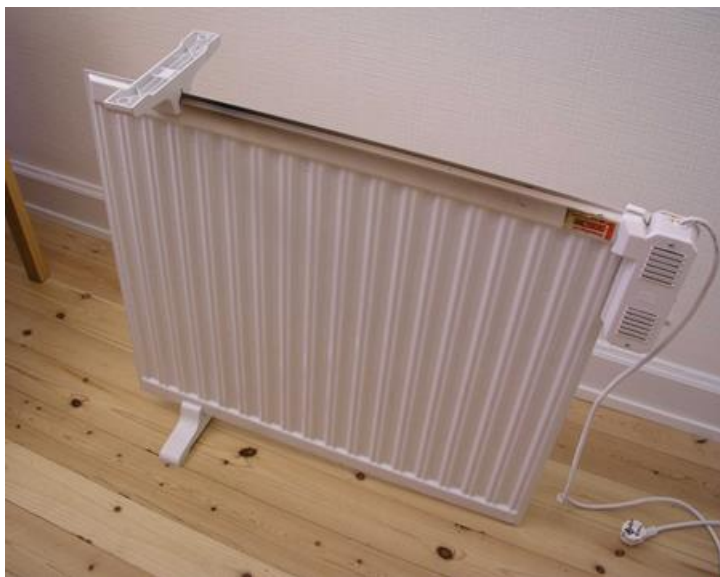
Personalen placerar elementet i en identisk svit och berättar om händelseförloppet. Det visar sig då att elementet har placerats upp och ned på golvet nedanför ett fönster i svitens köksdel. Ovansidan på elementet, det som normalt ska vara nedåtvänt, är delvis svartbränt sannolikt beroende på överhettning från insidan av elementet. Färgen på elementet har på grund av den höga temperaturen avgett rök som har löst ut en rökdetektor i hotellsviten. Elementet har placerats fristående på golvet med löstagbara fötter som monteras av nyttjaren själv. I detta fall har alltså fötterna monterats på elementets ovansida. Fötter och element är byggda så att det går att fästa fötterna på vilken sida som helst av elementet. Elementet har lämnats till SEMKO, Fritz Panzer, med följande frågeställningar: Varför löser inte överhettningsskyddet? Är det en godtagbar konstruktion då man kan montera fötterna var som helst på elementet? Elsäkerhetsverket, Fredrik Kagerud, är informerad om händelsen.

*Exempel på hur fotstöden kan monteras.*

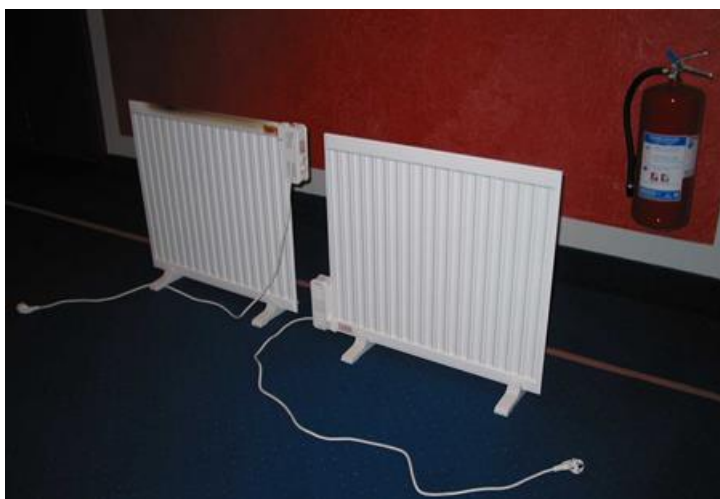
Avvakar svar från SEMKO. Det förefaller vara en uppenbar risk för brandtillbud med ovan beskrivna konstruktion med lösa fotstöd och felaktiga eller felplacerade överhettningsskydd. Finns det erfarenheter från liknande händelser i andra delar av landet? Ytterligare en erfarenhet: Hotellpersonalen glömde att kvittera brandlarmet i larmlagringsenheten i receptionen, vilket medförde att larmet gick till SOSAB. Hade larmet inte vidarebefordrats till brandförsvaret skulle förmodligen denna händelse inte blivit känd för oss brandutredare. Min uppfattning är att det finns mycket att diskutera beträffande

*Vänster - felmonterat Höger - rättmonterat*
