HÄNDELSEN

UNDERSÖKNING

SAMMANFATTNING OCH ERFARENHETER

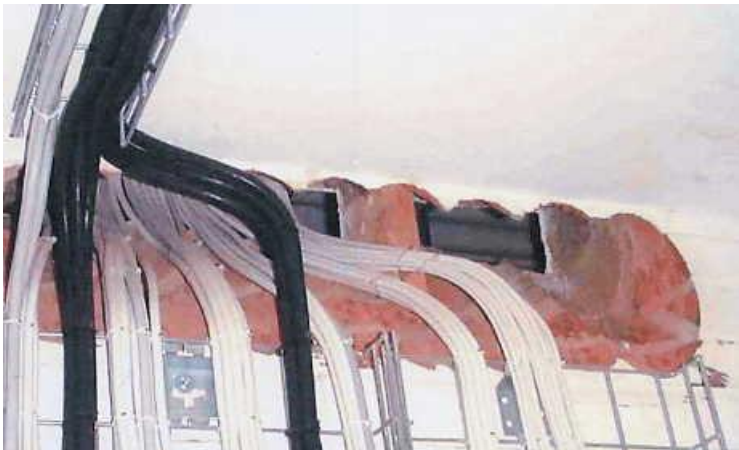
El-centralens utformning ledde till rökspridning. El-centralen var inte utförd som en egen brandcell. Huruvida detta är rätt eller inte kan diskuteras. Starkströmsföreskrifterna anger inte tydligt vad som är vad, men detta rum torde motsvara ett sk driftrum. I brandcellsgränsen mellan el-centralen och lagret fanns ett större hål ca 20 x 50 cm för kabelgenomföring som ej var tätat. Denna brist var redan påpekad vid brandsynen och skulle åtgärdas. Detta var inte gjort och hålet gjorde nu att brandgaser kunde spridas in till lagret och till intilliggande lokaler i en större omfattning, med skador på varor och sanering som följt.

Otät genomföring från elcentral till lager.
