## **SAMMANFATTNING**

Brand i el-element.

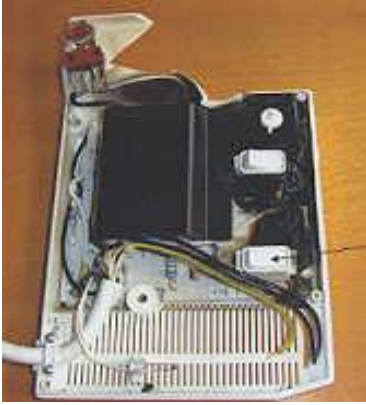
Elementet har suttit uppsatt på avsett sätt med enligt uppgift ingenting i närheten som kan ha påverkat elementet negativt. Styrenhetens brandskador visar på att brandställen troligen skett vid tillslagsknappen.

Branden har troligen startats i tillslagsknappen. Denna bör undersökas närmare av tillverkaren. Denna händelse tillsammans med tidigare erfarenheter visar för mig att äldre människor ibland hellre ringer och larmar någon släkting eller granne än direkt till SOS 112. I detta fall har det inte spelat någon roll men i många andra fall har vi fått förseningar av släckinsats.

Säkerheten kan ökas med installation av jordfelsbrytare.
