HÄNDELSEN

UNDERSÖKNINGEN

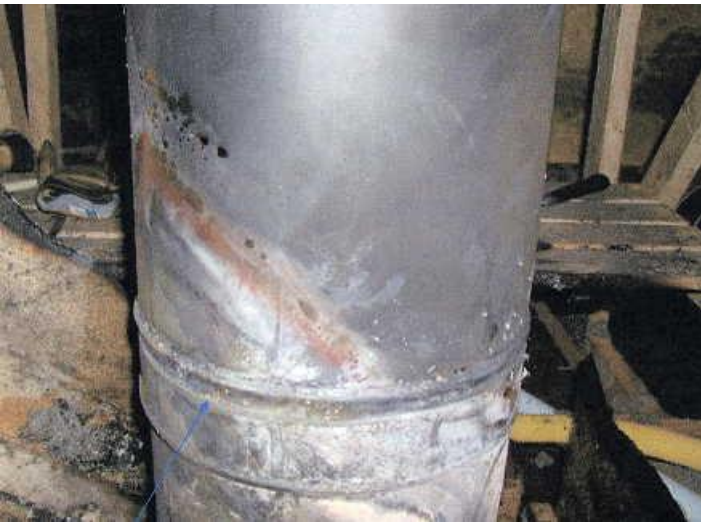
Typgodkännande finns för skorstenen enligt sotningsprotokollet. Kaminen som är av märke Y (identifierat märke), modell yy, var monterad utan buffertplåt. Buffertplåten ska ha som uppgift att ta emot lågorna så att de inte går direkt upp genom skorstenen. Enligt uppgift från dem som monterade skorstenen har de använt silikon av märke Z (identifierat märke). Silikonet har anbringats i skarven mellan rören. Vid ett test med tändare så antändes silikonet och började brinna med öppen låga.

Den skarv på vinden som var belägen ca en meter upp på skorstenen har gett vika och släppt ut värme som överförts på det tak som fanns vid skarven. Här har sedan brand med lågor uppstått i trätaket inne på vinden. I skarven hade det funnits viss del silikon som visade sig brinna med öppen låga vid antändning. Detta har troligtvis gett extra fart på branden i skarven. Orsaken till branden beror på ett antal faktorer. För det första var det låsband som ska sitta i skarven felmonterat, det satt ca sju centimeter ovanför skarven vilket innebär att fullständig täthet inte uppnåts. Det fanns även en demolering på skorstensskarven som gjort att värmen letat sig ut från rökröret på skorstenen och ut till ytterhöljet på densamma.

Skortensskarven. Innanför plåten hade silikon anbringats för att få tätt i skarven.

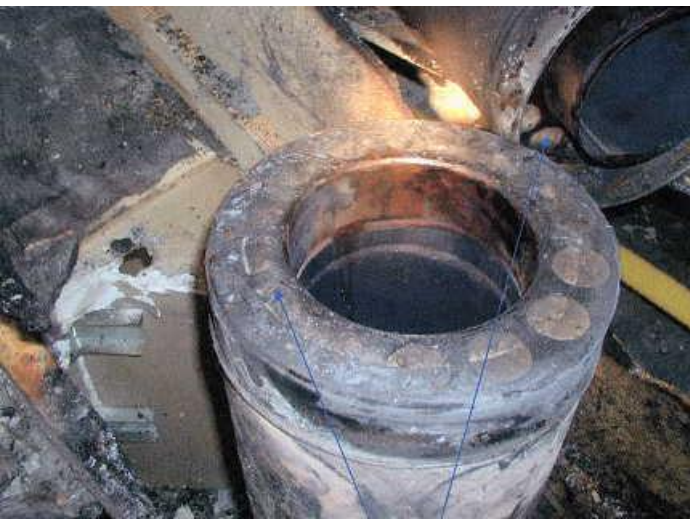
Skarven isärtagen. Här syns brandskadorna inuti skarven.
