## HÄNDELSEN

## UNDERSÖKNINGEN

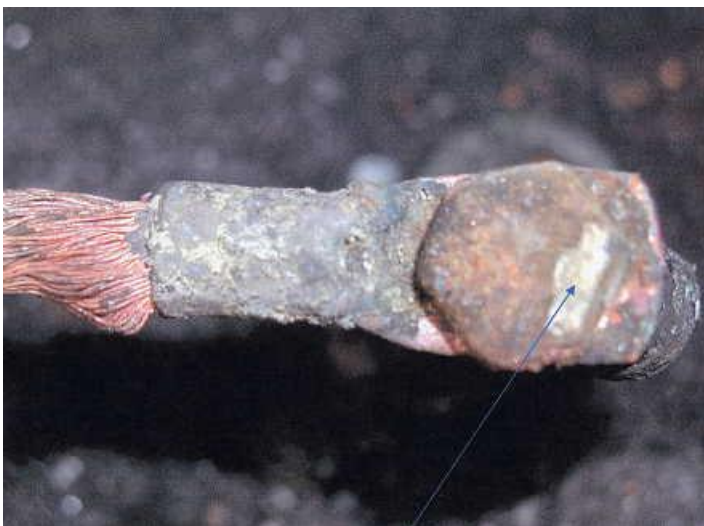
Mycket tyder på att det varit något som legat på batteriet i området där den skadade kabelskon fanns, i samma område fanns också den kolade träbiten som stödde batteripaketet. Enligt de som servar truckar så är det vanligt att det läggs en hel del prylar i dessa fack. Troligtvis har det funnits något metallföremål som på något sätt överfört värme från batteriet till träbiten som först börjat koka för att sedan övergå i brand. Normalt om det är ett metallföremål som läggs mellan två poler på batteriet så blir det en enorm ljusbåge och kortslutning i batteriet. Vanligtvis är kortslutningstiden för kort för att alstra tillräcklig värme för att starta en brand.

*Skruvskallen som uppvisade smältskador.*

En förebyggande åtgärd mot brand skulle kunna vara att se till att företagen där intern brandskyddskontroll är införd ha med rutiner för daglig översyn på truckens batterilådor.

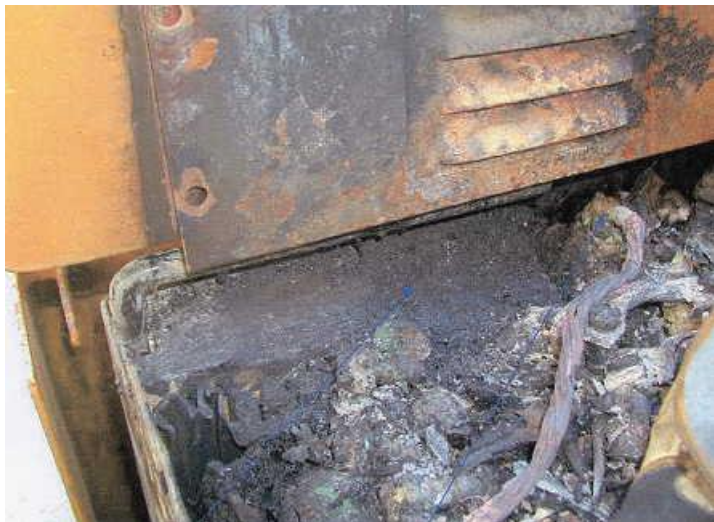
*Träbiten som är djupt kolad. Samt skruvskallen som var påverkad.*
