HÄNDELSEFÖRLOPP

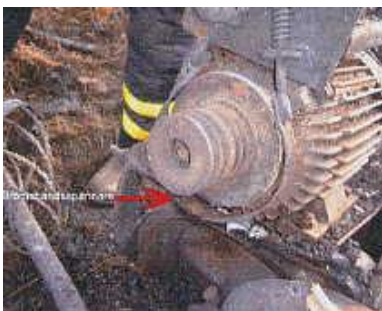
Branden har startat med värmeöverföring från höliftens bromsband. Vid demontering av bromsspännaren på elmotorn kan man se att

bromsbanden har bränts på en del av anläggningsytan då dessa sannolikt varit för hårt spända mot remskivan.

Bromsbandsspännare på elmotor.

Denna typ av hölift används av många lantbruk. På höskullen där liften är placerad innebär att man har mycket eldfångt material direkt intill maskinen. Hö kan ligga direkt mot elmotorn, bromsband och virespel. En avskärmande vägg runt liften som gör att hö inte kan komma i direkt kontakt borde eliminera riskerna. Någon brandavskiljning mellan höskulle och djurstallar fanns inte vare sig på den gamla eller nyare ladan. En avskiljning mellan djurstallar och höskulle skulle göra att en evakuering av djur kunnat ske samt att ev. rädda delar av byggnaden.

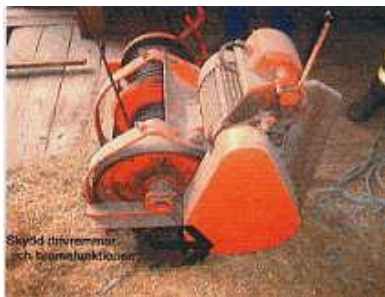
Hölift i originalutförande med kilremsskydd.
