SYFTE

Förebygga brand i ambulanser.

HÄNDELSEN

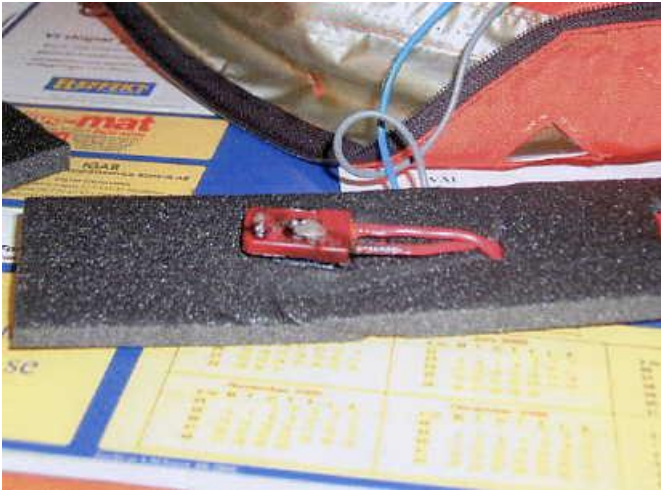
Glappkontakt har förekommit i överhettningsskyddet, troligen har väskan utsatts för stötar vilket inneburit att överhettningsskyddet blivit utsatt för yttre våld och en glappkontakt har uppstått. Det kan även vara ett fabriksfel med dåliga lödningar i överhettningsskyddet som orsakat värmeutvecklingen. Den röda lampan i botten på väskan hade tänds och släckts med intervaller under flera dagar. Eftersom väskan ej togs ur bruk har glappkontakten gått till värmeutveckling och till sist antänt delar av väskan. Hade väskan tagits ur bruk enligt instruktionerna hade med stor sannolikhet felet kunna avhjälpas innan någon fara för brand hade uppkommit.

Så här ser konstruktionen ut idag.

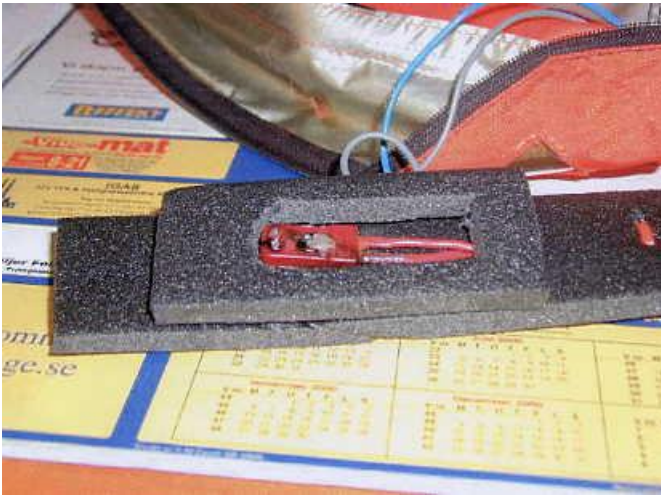
Ett förslag på avlastning mot stötar.

Överhettningsskyddet är dåligt skyddat i väskan och bör avlastas med någon form av kapsling runt överhettningsskyddet. Ett förslag kan vara att skydda överhettningsskyddet mot stötar med att lägga ett avlastningsskydd runt överhettningsskyddet. Det finns bruksanvisning medskickad till väskorna. Det slarvas tyvärr ofta med genomgången av densamma. Den här gången resulterade det i att en onödigt incident inträffade. Vi kan dra lärdom av detta exempel och försöka bli bättre på att ta till oss information.
