HÄNDELSEN

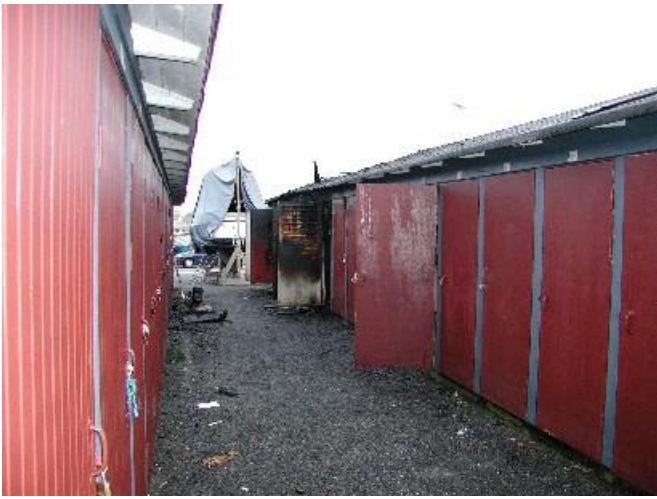
Här förelåg en klar risk för brandspridning till både dyra båtar och fyllda förråd.
