## **SAMMANFATTNING**

## **HÄNDELSEN**

## **BESKRIVNING AV LYKTAN OCH LJUSET**

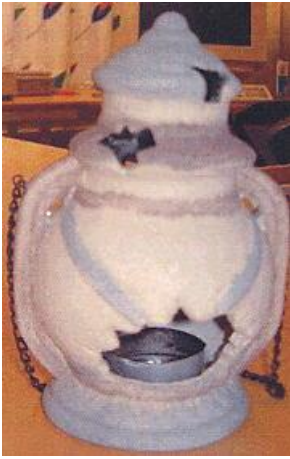
Lyktan är 16 cm hög och gjord i keramik med mindre öppningar i toppen och mitten på lyktan samt ett större för att stoppa in värmeljus i nedre delen. Det finns även lyktor i samma serie som är tätare än den aktuella lyktan. Lyktan är inte märkt mer än plastetikett på undersidan med siffrorna 51677. Inköpsställe är butiken X. Resterna av det aktuella värmeljuset visar inte på ett onormalt utförande. Inköpsställe osäkert. Ljuslyktan stod på ett träbord som enligt den boende hade en mörk fläck under lyktan med en ljusare rand runt omkring. Dock är den tunna pappers/plastetiketten på ljuslyktans undersida inte nämnvärt värmepåverkad.

Ljuslyktan har troligtvis varit för tät vilket fått till följd att värmen och brandgaser samlats inne i lyktan i tillräcklig omfattning för att stearinet, tillsammans med oförbrända brandgaser, börjat brinna okontrollerat. Det kan inte uteslutas att kvalitén på stearinljuset har varit av betydelse. Huruvida det funnits någon spridningsrisk om inte branden släckts har inte kunnat bedömas utifrån det underlag som funnits.

- Rum med levande ljus ska inte lämnas.
- Ljuslyktan bedöms vara felkonstruerad i den meningen att den är för tät och då inte släpper ut värme och "brandgaser" i tillräcklig omfattning.
- Ev kan även kvalitén på värmeljuset ha haft betydelse.
