HÄNDELSEN

Räddningstjänsten kallades på morgonen den xx-xx-xx till X-skolan på ett undersökningslarm efter att en vaktmästare hade upptäckt rök i en av skolans byggnader. Vaktmästaren hade vid ankomsten till skolan upptäckt att det luktade rök i en av skolans fristående enplansbyggnader. Han upptäckte då en lysrörsarmatur som hade fattat eld och brunnit under natten. Det visade sig att det som brunnit var en lysrörsarmatur i ett lärum. Branden hade slocknat av sig själv, och räddningstjänsten tillkallades för att hjälpa till att kontrollera att branden inte spridit sig upp på krypvinden på byggnaden. Räddningstjänsten undersökte taket och kunde konstatera att branden hade slocknat.

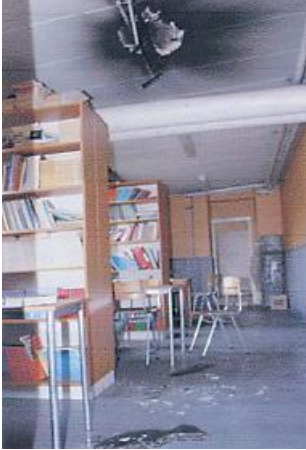
Rummet som det brunnit i är relativt litet, ca 3x6 meter. Det används som bibliotek/lärum och var möblerat med bokhyllor, bord och stolar. Vid en närmare inspektion av armaturen kunde man konstatera att skadorna verkar ha uppkommit genom att kondensatom överhettats och fattat eld. Armaturen har två lysrör, med två glimtändare, vilka var oskadda. Armaturen är av täckt typ med en tätslutande plastkåpa hängande undertill. Plastkåpan satt inte kvar, utan hade antänts och brunnit/smält av ungefär mitt på. Upphängningarna till kåpan sitter i ytterändarna, varför de båda halvorna har pendlat nedåt och ut mot ändarna som på gångjärn och sedan fallit ner på golvet, där de hamnat ca 1 meter från varandra.

Brandskadorna på byggnaden var begränsade till armaturen, kablaget och kopplingsdosan i innertaket, samt innertaket gipsskivor runt armaturen. I linoleumgolvet i rummet fanns två brandskador, där delar av armaturens plastkåpa hade fallit ner brinnande och fortsatt att brinna på golvet. Röken kunde snabbt ventileras ut och endast lätta rökskador uppstod.

Branden har sannolikt börjat genom att kondensatorn överhettats och tagit eld, eller genom att den hettats upp och antänt armaturens plastkåpan. Orsaken till att kondensatorn havererat är inte fastställd, men en överhettning kan vara en följd av hög ålder eller skador som uppstått på grund av överbelastning genom åren.

automatiskt rökdetekterande utrymningslarm/brandlarm
vidarekopplat till en ständigt bemannad plats - oavsett om det är till
ett vaktbolag eller till räddningstjänsten - utgör också ett
egendomsskydd, och ger möjlighet till en tidigare upptäckt med
mindre skador som följd. Branden hindrades från att sprida sig till
vinden genom rätt materialval i innertaket, och på grund av tur då de
brännande plastdelarna hamnade på golvet och inte på någon
brännbar del av inredningen. Det finns ytterligare två armaturer av
samma sort i det aktuella rummet. En av de andra armaturerna hade
antydningar till en missfärgning på plastkåpan under kondensatorn,
vilket kanske kan vara ett varningstecken på att även denna håller på
att haverera. Dessa armaturer och andra av samma årgång bör
undersökas för att undvika liknande förlopp, med värre följder.
