ANLEDNING TILL UNDERSÖKNINGEN

Brand i industrihotell. Måndagen den xx-xx-xx.

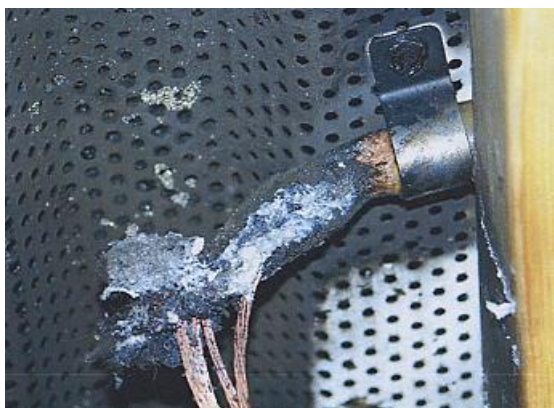
Kallflytning?

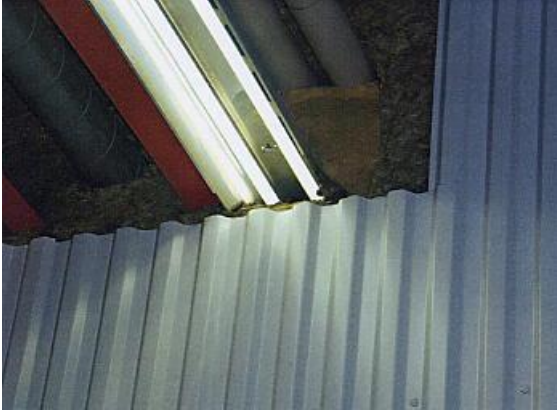
Otåta väggar mellan verksamheterna bidrog till rök-spridning. I detta fall hade ett hål skurits upp för att man skulle slippa flytta en lysrörsarmatur när en ny verksamhetsavskiljande vägg sattes upp...
