Brand i popcorn-maskin märke X (identifierat märke).

Bo Götegård, brandförsvaret.

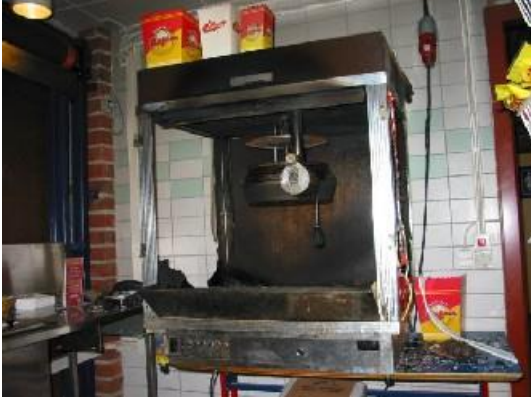
Vid brandundersökningen i kiosken konstaterades att branden orsakat skador i popcorn-maskinen och spridit sig till golvet. Det material som har brunnit har i huvudsak utgjorts av popcorn som lämnats kvar i maskinen efter avslutad tillverkning. Brandförloppet bedöms att ha varit relativt snabbt, branden har blossat upp och värmen har sprängt maskinens omgivande glaspartier och sedan självslocknat då det brännbara materialet brunnit upp. För övrigt var brandskadorna i kiosken begränsad till en nedsmält plastkåpa över en lysrörsarmatur samt begränsade sotskador på väggar och tak. Vid närmare undersökning av maskinen konstaterades att vredet för underhållsvärme (fläkt + element) av tillverkad popcorn var i påslaget läge, likaså vredet till ett element och värmekabel som matar underhållsvärme av kokosnötsolja som ingår i tillverkningsprocessen. Övriga kontakter (vred) på maskinen var i avstängt läge. I kioskens elcentral konstaterades att säkringen till maskinen liksom jordfelsbrytaren för hela centralen var utlöst. Vid genomgång av elektriska komponenter och elledningar i maskinen konstaterades av maskinleverantörens tekniker (elektriker) att fläktnotorn inte fungerade och att termostaten (placerad i fläkthuset i anslutning till elementet) har fastnat i / eller var inställt på ”öppet läge”.

Med anledning av att fläktnotorn har slutat fungera (fläkthjulet stannat) har värmen från elementet (660 Watt) orsakat en kraftig temperaturhöjning som slutligen antänt en stor mängd popcorn som fanns på botten i maskinen. I ett senare skede har elanslutningar till elementet bränts av och orsakat en kortslutning som löste ut säkring + jordfelsbrytare i elcentralen. Brandförloppet och skadorna har starkt påverkats av att det fanns stora mängder kvarlämnad popcorn i maskinen.

Den aktuella maskinen av märke X är tillverkad år 1990 (serienr. xxx) och saknade ”överhettningsskydd” vilket med all sannolikhet hade förhindrat överhettning och brand. I maskiner tillverkade från mars 1996 finns det (enligt tillverkaren) installerat flera överhettningsskydd. Fabriken som tillverkar maskinerna är vidtalad

Popcornmaskinen. Glasrutorna på maskinens båda sidor sprängdes av värmen. Normalt skall det vara glasluckor på maskins front, men dessa var borttagna vid branden

om händelsen och har tagit fram ett paket (med flera överhettningsskydd) som de rekommenderar via återförsäljare att komplettera till äldre maskiner. Det skall finnas klara regler och rutiner hur maskinerna skall skötas, och att personalen som betjänar maskinerna skall vara väl insatt i handhavandet. Efter avslutad tillverkning bör maskinerna stängas av helt och kanske även tömmas (från popcorn) samt rengöras. Avstängningen kan vara kopplad till en timer eller nyckelbrytare som stänger av all elförsörjning när man lämnar kiosken.
