# **Brand i flerbostadshus Rud, Karlstad kommun**

**Tillsyn och utvärdering**

2001 Räddningsverket, Karlstad  
Tillsynsenheten  
ISBN 91-7253-172-X

Beställningsnummer R00-254/02  
2002 års utgåva

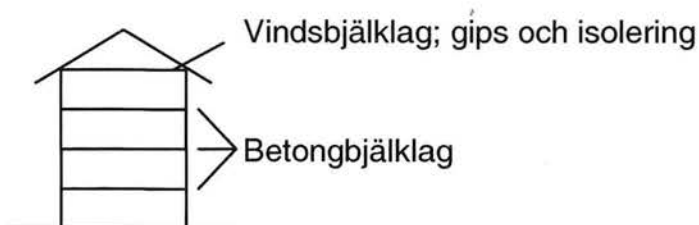
Den brandhärjade byggnaden är ett flerbostadshus uppfört under slutet av 1960-talet. Då uppfördes byggnaden som en trevåningsbyggnad. Huskroppen är ungefär 110 meter lång och 12 meter bred. Därtill finns en vinkeldel omkring 60 meter lång. Under 1991 genomfördes en påbyggnad av en fjärde våning. Vid tillbyggnaden revs yttertaket och en ny våning byggdes ovanpå befintligt betongbjälklag. Vid tillbyggnaden bedömdes att byggnadens befintliga konstruktion inte skulle kunna bära lasten av ytterligare en våning av sedvanligt utförande med bärande byggnadsdelar och bjälklag i betong. Den nya konstruktionen bestod därför av A 60-isolerade stålpelare, limträbalkar och gipsskivor. Yttertaket utgjordes av råspont, takpapp, läkt och betongpannor. Vinden var oinredd och innehöll endast ventilationskanaler och kablage till lägenheterna. Vinden omfattade knappt 1900 m<sup>2</sup>, enligt ritningarna uppdelat med brandvägg i två brandceller á 900 m<sup>2</sup>. Brandväggen var uppförd i A-60 och tätad mot yttertaket med s.k. brandgipsskiva.<sup>1</sup>

I diskussionerna efter branden har det framkommit att den använda byggmetoden inte var ovanlig. Tvärt om tycks den använda byggmetoden vara mycket använd vid tillbyggnader på befintliga trevåningars bostadsbyggnader under början av 1990-talet. Byggmetoden innehåller också en del brandtekniska brister som branden på Rud påvisat.<sup>2</sup>
