HÄNDELSE

Brand tvättmaskin.

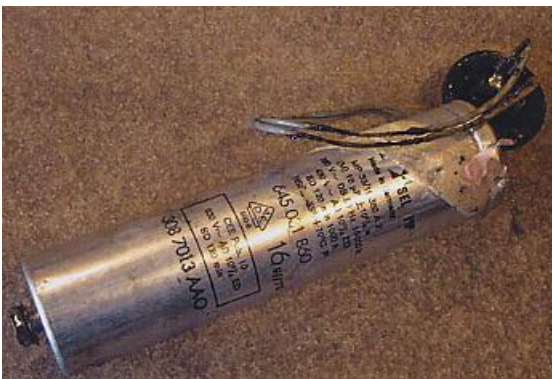
I kondensator inne i maskinens botten.

Bara en detalj - kondensatorn - på maskinen verkar vara brandskadad.

Något i kondensatorn har varit brandstiftare. Bra agerande av de boende. Kondensatorns övre del har lossnat och kan vara den del som orsakat smällen.

Jordfelsbrytare kunde brutit strömmen i det tidiga skedet av händelsen.
