ANLEDNING TILL UNDERSÖKNING

Begäran om brandutredning av brand i snuskyl genom NN vid snustillverkaren X.

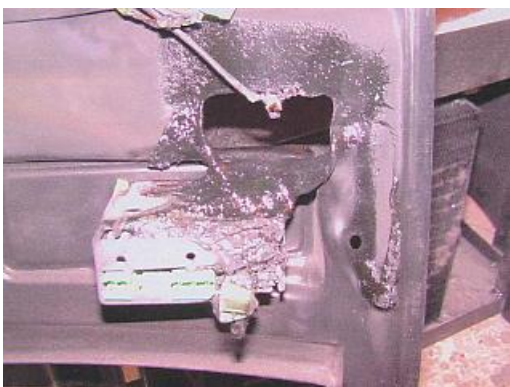
Vid brandutredningen har jag kommit fram till följande slutsatser. Branden har startat i styrenheten. Närmare orsak utreds av SKL. Hade branden startat på natten då ingen befann sig i butiken hade den med största sannolikhet blivit omfattande.

Styrenhetens baksida.
