ANLEDNING TILL UNDERSÖKNINGEN

Brand i garage.

BYGGNADEN

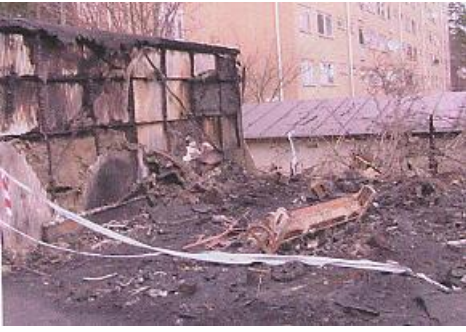
Det är ett mycket svårt ställningstagande som räddningsledaren står inför då det råder så oklara uppgifter om typ och antal gastuber som eventuellt skulle finnas i byggnaden. Vid undersökningen pratade vi med en som hade garage på andra sidan och enligt honom hade han sett att det hade funnits en liten svetskärna med två gastuber en acetylen och en syrgas bägge av 5 liters typ men det hade varit för ett år sedan. Även en relativt enkel vägg fungerar som brandavskiljning.

En enkel vägg har fungerat som brand-avskiljning.
