HÄNDELSEN

UNDERSÖKNINGEN

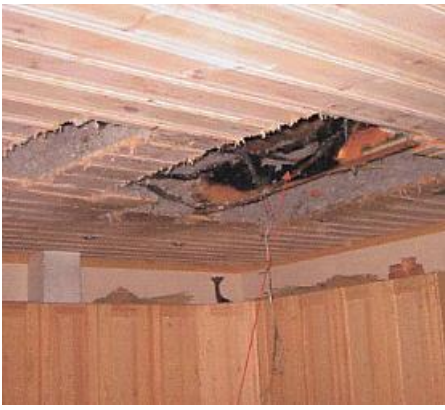
Den transformator som satt innan hade suttit på vinden i ca fyra månader innan den gick sönder. Ägaren kom inte ihåg vad namnet på den transformatorn var. Den transformator som sattes dit av ägaren under lördagen ca ett dygn innan branden, har troligen gått sönder efter ca två timmar. Enligt ägaren hade spotlightsen lyst i ca två timmar efter bytet, sen hade lamporna slocknat. Varumärket på transformatorn som försörjde Spotlightsen med ström är märke X (identifierat märke från Tyskland). En elektronisk transformator på 105 VA med en primärsida på 220 volt och en sekundärsida på 12 volt. Nummer på transformatorn är xxx. Transformatorn är märkt för att kunna byggas in och ligga dikt an mot brännbart material. Den är även märkt med den tyska certifieringen VDE, som är att jämföra med svenska Semko som innebär att den är kontrollerad och godkänd för sitt ändamål. Transformatorn är brunnen inifrån och det som återstår är kopparlindningen och lite rester av kretskortet.

Troligtvis har de säkerhetsfunktioner som skall sätta transformatorn i säkerhetsläge vid fel, varit trasiga. Transformatorn har blivit överhettad och antänt den närliggande takstolen. Turligt nog så vaknade kvinnan i huset av att något kändes fel. Tack vare henne så kunde resten av huset räddas.

Här låg den transformator som startade branden.

Spotlights och transformatorer bör byggas in i brandsäkra konstruktioner (alternativt sitta synliga) för att slippa incidenter av detta slag. Det finns många tillbud som inte rapporteras med ett otal olika typer av spotlights och transformatorer. Brandvarnare på vind kanske borde ställas som krav vid revidering av Boverkets byggregler.

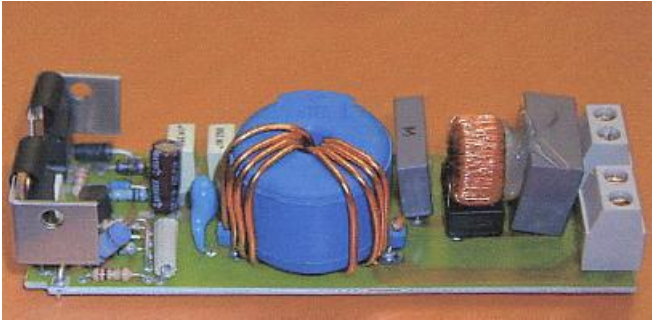
Innehållet i den hela referenstransformatorn.
