## **ANLEDNING TILL UNDERSÖKNINGEN**

Brand i källarbjälklag i äldre villa.

## **OBJEKTET**

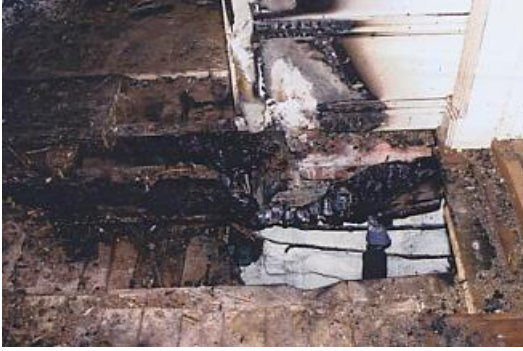
Branden har orsakats genom självantändning p g a att golvolja trängt ner i springor i golvet och antänt den gamla torvisoleringen.

*Det uppsågade hålet i golvet vid brandskadan.*

Kontakt har tagits med företaget som importerar och säljer produkten. Företaget har ombetts att komplettera varningstexten. Företagets uppfattning är att de personer som arbetar yrkesmässigt med att olja golv numera känner till riskerna. Bland privatkunder är kunskaperna betydligt sämre.
