ANLEDNING TILL UNDERSÖKNINGEN

Brand i villa i vägg bakom öppen spis. Intressant brandorsak eftersom den öppna spisen var nybyggd av en ansedd spismurare.

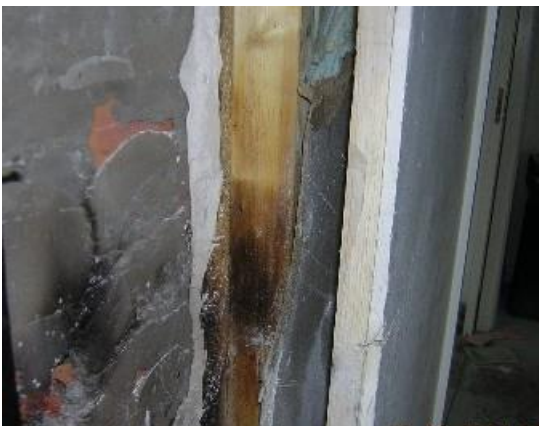
Branden har orsakats av att luftat utrymme saknas bakom eldstaden och att brännbart material monterats för nära eldstadens baksida. Den omfattande eldningen har gjort att temperaturen i materialet blivit hög, värmen har ej kunnat avledas pga. avsaknaden av luftat utrymme. Isoleringen har gjort att värmen lagrats. Till slut har temperaturen blivit så hög så att trävirket antänts. Troligen har även träts antändningstemperatur sjunkit pga. den intensiva eldningen under flera månader. En spis uppförd på det här sättet skall vara putsad på baksidan och ha ett avstånd på 100 mm till brännbart material.

Bilden visar att luftat utrymme saknats bakom eldstaden.
