HÄNDELSEN

UNDERSÖKNINGEN

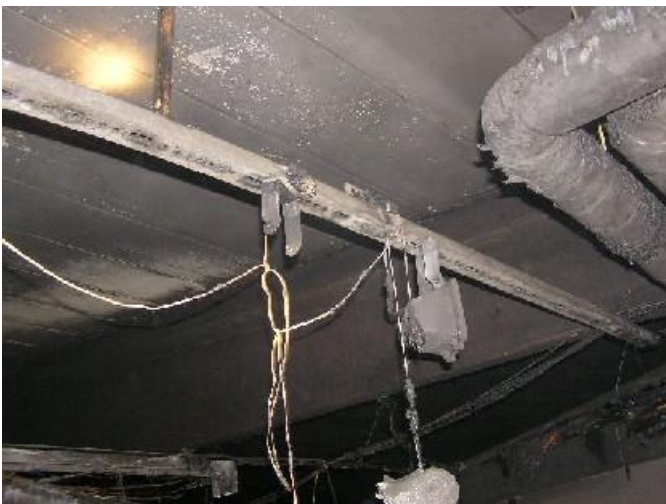
De största brandskadorna fanns att finna direkt in till vänster vid ingången till butik A. Här var det gravt kolat samt skador ända ned till golv. Här hade det funnits ett podie uppbyggt av lastpallar med en skiva av trä ovanpå. På podiet hade det funnits en del utrustning för navigation av båtar samt andra båttillbehör. På sidorna hade det funnits en del flytvästar ståendes vid golvet lutandes mot podiet. Det tyder på att det var här som primärbranden har funnits (brandstartplats). I resterna i detta område fanns det elledning med smältskador som för ögat ser ut att komma av en långvarig värmebelastning i kabeln. Dessa kablar skickades till SKL för kontroll, kontrollen gäller om skadorna kom från brandens värme eller från överbelastningsvärme. Dessa kablar har varit till en vägguttagslinga i taket som försörjt ett antal halogenstrålkastare med 300 Wattslampor. Enligt uppgift från ägaren av butik A har det varit krångel med elen i huset under en längre tid. "Rätt som det är kan lampor bara tändas" enligt ägaren. Inga ordentliga elscheman eller uppmärkningar av elcentraler fanns att finna. Det såg ut som om elanläggningen blivit påbyggd allteftersom av olika entreprenörer.

Armaturer samt kabelskena som fanns ovanför primärområdet. I anslutning till primärbranden hade kabelskenan vikt ned sig

mot golvet.

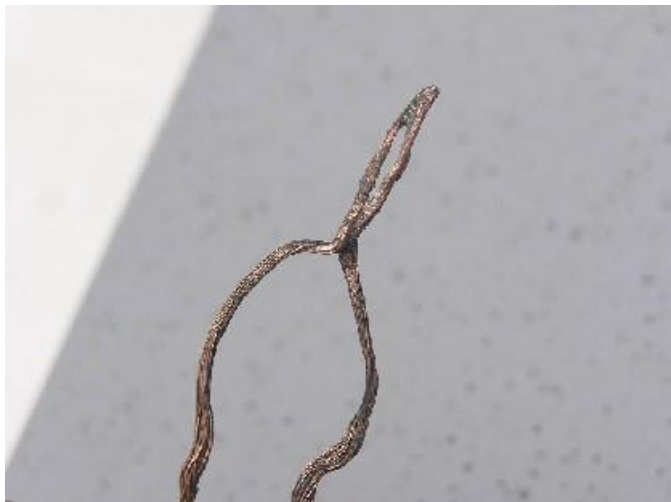
Att inga fönster hade gått sönder och att dessa var tjärbelagda tyder på att branden varit relativt långsam. Troligtvis har branden startat i elkablar som i sin tur droppat brinnande plast ned på flytvästarna som fanns på golvet intill lastpallarna. Branden har sedan spridits via flytvästarna och in i lastpallarna. Tack vare att det var så stora volymer så har ej någon övertändning inträffat. Ventileringen via PPV-fläktar förhindrade också en kommande övertändning i lokalen.

Närmare studie på de hopsvetsade kabeldelarna.

Prover från kablar som var hopsvetsade skickas till SKL för analys via polisens tekniker.
