HÄNDELSEN

UNDERSÖKNINGEN

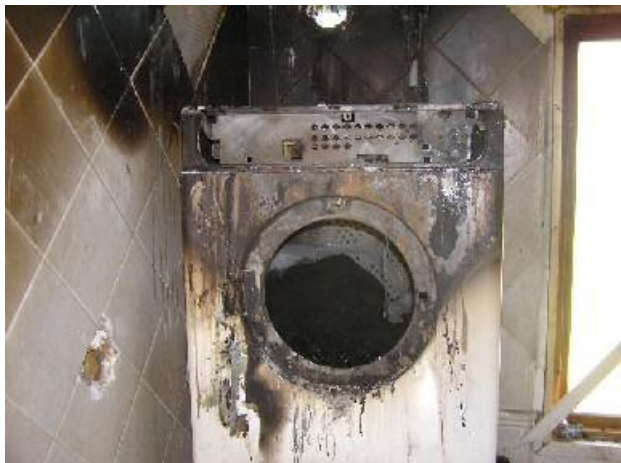
Torktummlaren var placerad ovanpå tvättmaskinen i tvättpelaren. Torktummlaren var utbränd inifrån och ut cirka 40 centimeter ned på tummlaren. Tvättmaskinen hade inga brandskador. Väggen ovanför torktummlaren samt taket hade brandskador. I taket hade det brunnit igenom upp till vindsutrymmet. Enligt uppgift från kvinnan i huset så har torktummlaren inte varit igång sen ett och ett halvt dygn sedan, dörren till tummlaren stod dessutom i öppet läge när branden startade. Dörren hade nu brunnit av och låg nedanför tvättpelaren på golvet. Överdelen på torktummlaren hittades utanför huset. Överdelen var brunnen från insidan. På utsidan fanns det tvätt kvar som legat ovanpå tummlaren, delar av den tvätten var inte brandskadad. Inuti tummlaren var de el-detaljerna som styr funktionen i tummlaren helt genombrända. Vid startknappen var det kolat inifrån och ut i el-detaljerna. El-kopplingen till maskinerna fanns via en dosa på väggen ovanför maskinerna. Denna dosa var bortbrunnen av branden från tummlaren. Kablarna till maskinerna hängde dock kvar på väggen. Båda maskinerna var kopplade över samma säkring som var på 10 Ampere. En jordfelsbrytare satt vid centralen, enligt uppgifter från ägaren skulle den vara inkopplad även för tvättpelaren. Några uppgifter på fabrikat på torktummlaren fanns inte att tillgå. Enligt ägaren var den inköpt år 2000.

Om man rekonstruerade dörren mot tummlaren kunde man utläsa att den varit öppen under branden. Branden kommer inifrån tummlaren. De kolade el-detaljerna vid startknappen tyder på att brandstart kan vara i detta område. Här fanns också ström på då ingen flerpoolig brytare fanns för strömborttagning i tummlaren. Enligt starkströmsföreskrifterna är det helt i sin ordning att koppla maskinerna som de nu var kopplade, dock så rekommenderar jag att sära på maskinerna med varsin säkring, plus en flerpoolig brytare, för att kunna bryta strömmen helt från maskinerna i viloläge. Huset var välbyggt med råspont samt gips i taket. Detta har starkt bidragit till att hålla branden inom badrummet under en längre tid. Isoleringen av gammaldags typ, har också bidragit till att brandgasspridningen dämpats mot vinden efter genombränningen nedifrån badrummet.

Hundarna var i detta fall snabbare att varna än brandvarnaren (schäfrar). Flerpooliga brytare bör vara krav för att undvika att ha ström fram in i maskinerna. Varje maskin skall vara avsakrad för sig vilket inte var fallet denna gång. Det har inte något med brandstarten att göra dock. Jordfelsbrytaren har inte löst ut beroende på att det troligen är en kortslutningsskada som inte gått mot jord som orsakat branden. Jordfelsbrytaren löser då fas går mot jord i anläggningen. Ett välbyggt hus med bra inbyggt brandskydd, gör att det finns goda förutsättningar att rädda byggnaden, även med lång framkörning för brandförsvaret.
