ANLEDNING TILL UNDERSÖKNINGEN

Brand i vägg inuti stor panncentral mot askförvaring samt vägg i kontrollrum.

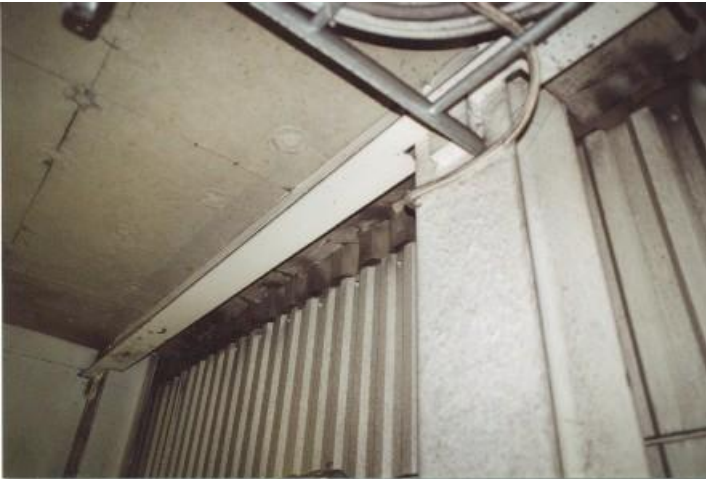
· Den aktuella väggen är ej tätad i nederdelen, ej hellre i överkant. Övergången från väggens överkant mot överkanten är mycket bristfällig.

Tätningen av väggens överdel saknas.

· Väggen askrum och pannrum är inte en brandcell. Väggen kan vara enkelvägg. Om väggen har betydelse för ljud, så borde väggen uppföras med stålreglar och en obrännbar isolering. Väggen ska tätas i under- och överkant.
