ANLEDNING TILL UNDERSÖKNINGEN

Villabrand.

OBJEKTET

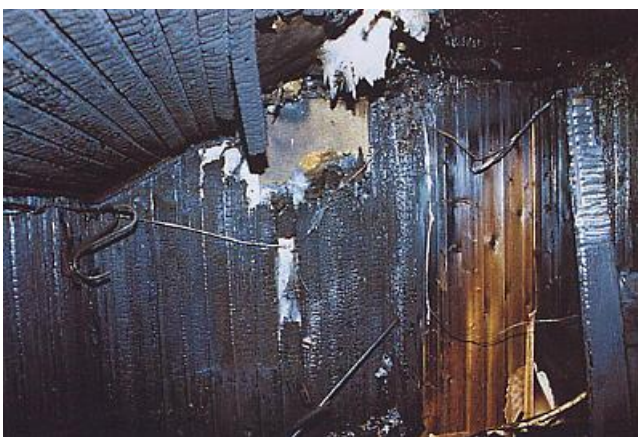
Primärbrandområdet kan fastställas till området högt på södra väggen och bort mot garderobens ytterhörna, i sovrummet. På långväggen till vänster om tvättstället sitter strömbrytaren till lampan. Från strömbrytaren, upp till dosa, via denna till lampan, och vidare runt garderoben i hörnet, bort efter västra väggen är en EKLK 1,5 mm² elkabel dragen under taklisten. Strömbrytare och brandskadad elkabel demonteras och undersöks. Strömbrytaren kan konstateras stå i tillslaget läge. Lampan har varit tänd, vid brandtillfället. Ledarna i elkabeln undersöks, men visar inga tecken på skador som kunnat orsaka brand. I övrigt kan inga andra presumtiva brandstiftare, inom primärbrandområdet, hittas eller påvisas. Lågenergilampan, som vid brandtillfället varit tänd, var ett halvår tidigare inköpt på varuhuset X i X-stad. Av lampinstallationen återfanns delar av armatyren samt lamphållare. Lamphållaren var så värmeskadad att den föll i bitar när man tog i den. Efter kontakt med Ulf Erlandsson SRV, som i sin tur

Elkabelinstallationen inom primärbrandområdet uppvisar inga fel som skulle kunna startat branden, varför denna har uteslutits som brandorsak. Då inga andra brandstiftare heller kunnat påvisas i området, kvarstår endast lampan som tänkbar orsak. Med hänvisning till vad Osrams expertis uttryckt, kan lampan inte uteslutas som brandorsak.

Primärbrandområdet. Om elkablar lyfts till sin ursprungliga plats vid taklisten får vi också armaturens placering på väggen.

Kan krav ställas på att endast el-produkter med flamskyddsbehandlad plast får finnas på marknaden? Brandvarnare är en självklarhet. Men avsaknad av en handbrandsläckare, begränsar också våra möjligheter att minimera konsekvenser.
