ANLEDNING TILL UNDERSÖKNINGEN

Brand i källarbjälklag i äldre bostadshus. På grund av att branden orsakats av hetarbeten är erfarenheterna av stort intresse i samband med utbildning som leder till hetarbetscertifikat. Dessutom har polismyndigheten begärt ett sakkunnigutlåtande.

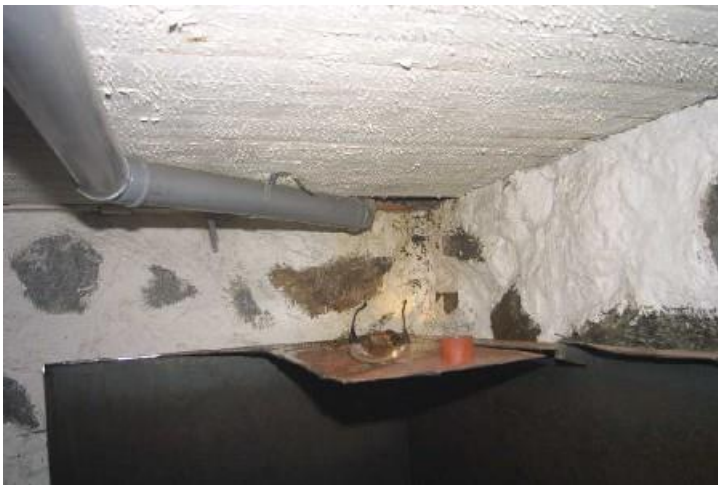
Värmesystemet skulle bytas ut och oljetanken monteras bort. För att få ut tanken skars denna i bitar med rondellmaskin. Gnistor från rondellmaskinen åkte in i ett hål i bjälklaget och antände torvisoleringen. Rök läckte upp runt golvsöcklarna i lägenheten ovanför, varvid lägenhetsinnehavaren larmade brandförsvaret.

Hålet i bjälklaget där gnistorna sprutade in.
