Uppföljning av branden i "Barnens Hus" i Torvalla, Östersund – med miljöinriktning

2004 Räddningsverket, Karlstad
Avdelningen för olycksförebyggande verksamhet
ISBN 91-7253-244-0

Denna uppföljning avser branden i varuhuset Jysk Bäcklager och Barnens Hus i stadsdelen Torvalla i Östersund den 29 oktober 2003. Insatsen påbörjades klockan 03:10 och avslutades efter beslut av räddningsledaren klockan 16:25. Branden var anlagd och fick ett våldsamt förlopp mycket beroende av fastighetens konstruktion.

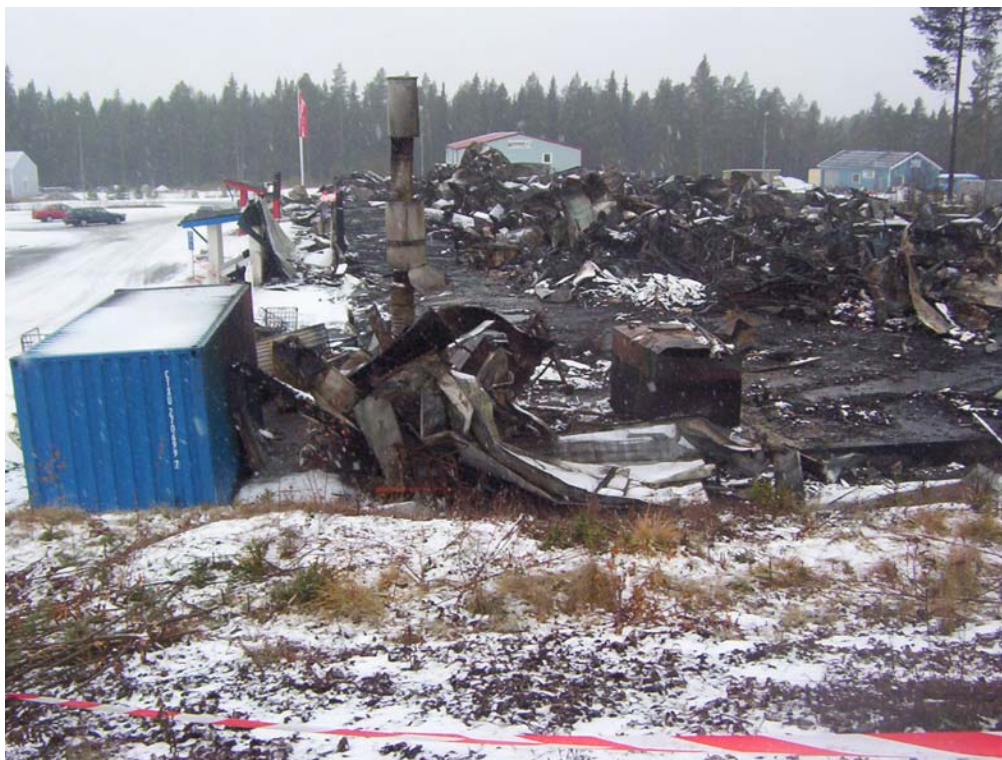
Bygglovets beviljades 1990. Enligt detta tillstånd skall fastigheten avdelas av en brandcells begränsande vägg enligt brandklass B 30. På ritningen fanns en dörr med brandklass B 15 inritad. I den del av byggnaden där branden startade lagrades enligt uppgift en mängd madrasser av skumplast. I denna del fanns också fastighetens uppvärmningsanordning tillsammans med en tank till denna. Enligt uppgift var denna tank som innehöll brännolja i det närmaste full. Värmen från branden gjorde att tanken rämnade i övre kanten.

Bild 1: Bild tagen över fastigheten från nordost. I bildens mitt syns fastighetens rämnade brännoljetank (Foto: Räddningsverket)

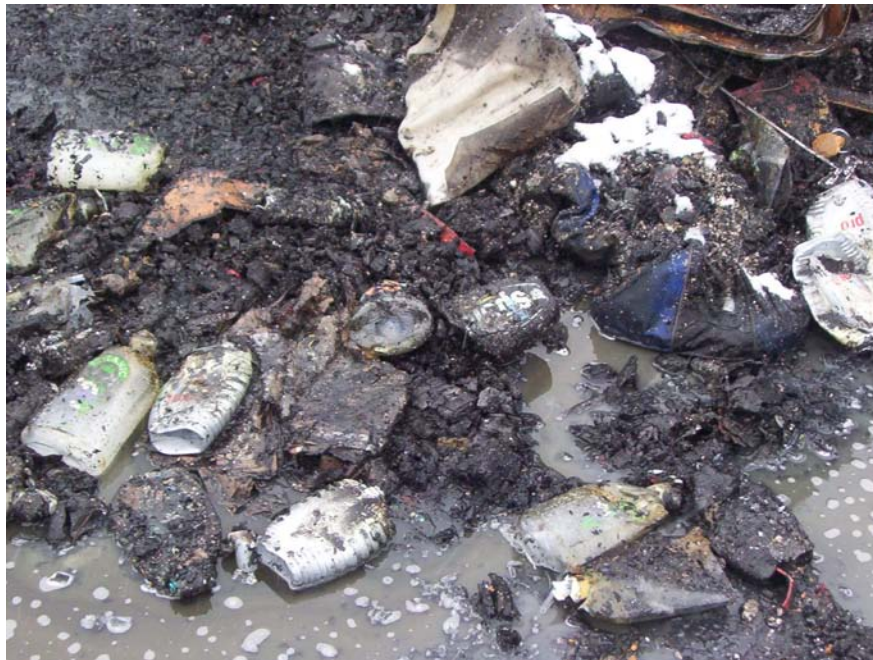
Bild 2: I släckvattnet fanns stora mängder brom och metaller. (Foto: Räddningsverket)

Varifrån den stora mängden brom kommer från är svårt att konstatera. En stor del kommer troligen från de flamskyddsmedel som förekommer både i byggnadsmaterial och i de lagerhållna varorna. En del härstammar säkert också från väggarna och takets plåtkonstruktion. Att brom förekommer som fritt brom kan tyda på att den höga värmen har sönderdelat flamskyddsmedlet. Detta kan också innebära att stora mängder av farliga flamskyddsmedel följt med röken i vissa skeden i insatsarbetet.
