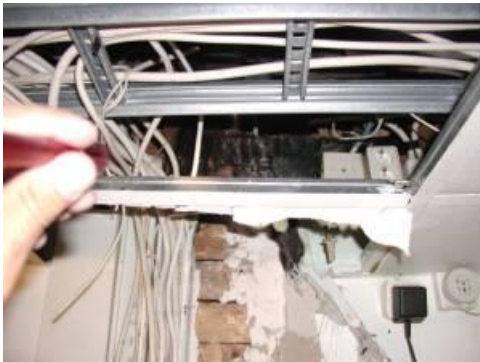
Enligt innehavaren hade en bekant till denne utfört en del av installationen. Det är ju alltid lätt att dra till med en elektrisk orsak, men här verkar det dock inte vara en högoddsare. Den brandskadade transformatorn, samt det lång- samma brandförloppet indikerar på någon form av el-brand.

*En rejäl härva av el-ledningar som löpte kors och tvärs i utrymmet.*
