Biblioteket ligger i centrala X-stad. När anställda anlände till lokalerna på morgonen, klockan 08.00, kände man en distinkt och frän lukt. Vid en kontrollrunda såg man att det rök vid in- och utlåningsdisken.

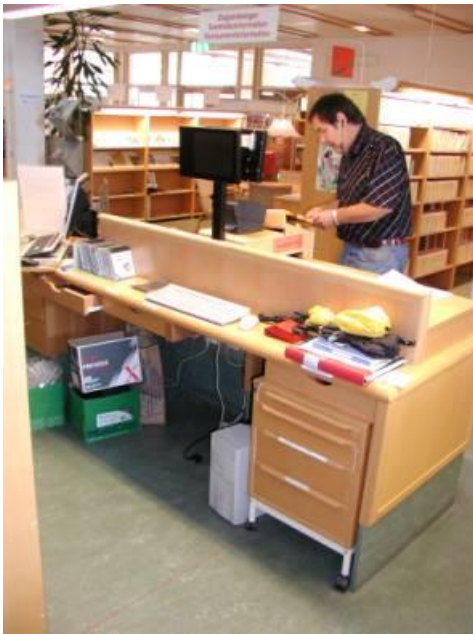
Röken kom från en maskin som automatiskt avläser streckkoden på den utlånade eller återlämnade boken. Den är helt enkelt en självbetjäning för bibliotekets besökare. Röken konstaterades komma inifrån själva maskinen, där en bok blivit liggande. Plastdetaljer hade värmesmälts och runnit ut i området kring boken, men även letat sig ner genom ett sladdhål och runnit ut på golvet under bänken. När jag anlände till platsen, strax efter klockan 08.45, var maskinen fortfarande het och en frän lukt omgav maskinen. Ja lukten kändes redan vid bibliotekets huvudentré. Att en brand mycket väl hade kunnat inträffa blev jag varse när jag såg hur den värmesmälta plasten hade runnit ut.

Föregående dags sista besökare hade missat en bok i maskinen. Boken rullar inte ut av sig själv, den fordrar en handknuff. Boken kom därvid att bryta den ljusstråle som startar elektromagnetens motor. Motorn har därvid varit igång under kvällens och nattens timmar, detta ledde till en maskinell överhettning. Detaljerna i avläsaren var fortfarande så varma att locket fick lyftas med hjälp av verktyg. På trälockets insida kunde en antydning till kolning konstateras. Även här hade en plastkomponent värmesmält. Vid en kontroll under den bänk på vilken avläsaren stod, fann jag att den heta plastsmältan runnit ut och missat några papperskartonger med några decimeter.

*Här hade mycket väl en brand kunnat utvecklas, om värmesmältan tangerat pappersemballaget under disken.*

Jag har tidigare inte hört talas om något liknande tillbud i denna typ av streckodsavläsare, något som inte heller bibliotekspersonalen kände till. Leverantören av apparaten skulle kontaktas för att denne mera ingående skulle undersöka vad som orsakade överhettningen. Även om det verkar vara en engångsföreteelse, så är närmare granskning av den aktuella apparaten av värde. Kanske har andra bibliotek haft liknande incidenter, utan att detta kommit till allmän kännedom.
