BRANDORSAK

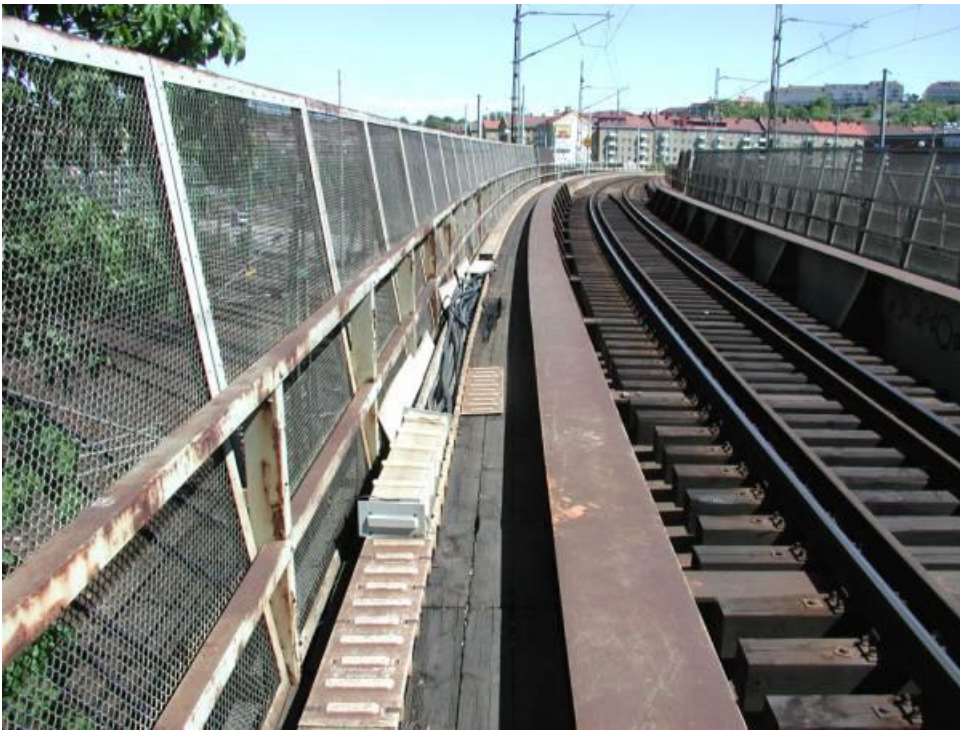
I den aktuella kabelkanalen, en konstruktion i glasfiber, löpte en hel del kablar. Flera av dessa kablar hade skadats av branden, dessutom var kabelkanalens glasfiberbotten genombränd. I och delvis under kanalen var plankorna mer eller mindre genomkolade. Hade branden startat inne i kanalen eller på de torra träplanken, och framför allt, vad var orsaken?

Kolningen av träplanken har pågått under en längre tidsrymd, kanske mellan en till två timmar. Den avbrända kabeln i kanalen närmast de kolade planken levererade 240 volt.

Med tanke på brandskadan, och det relativt långa kolningsförloppet av träplanken, talar detta i viss mån emot en el-brand. Enligt Banverkets personal har branden uppmärksammats när elkabeln brandpåverkats, då utlöses säkringen. Därefter återstår det för servicepersonalen att snabbt lokalisera felstället. Hur lång tid som förflöt från det att branden registrerades tills det att räddningstjänsten kom till platsen har jag inga uppgifter på. Är tiden mellan upptäckt och ingripande relevant med den beräknade kolningen av träplanken, är ju en el-brand inte utesluten. Att en från tåget utkastad fimp skulle orsakat branden finner jag som mindre trolig. En fimp tänder inte trävirket i bron, hur torrt än detta må vara.

Brandplatsen: Kolade träplank, brända kablar och bränd glasfiberkanal.
