## ANLEDNING TILL UNDERSÖKNINGEN

Brand i elpanna på möbeltillverkningsföretaget X, torsdagen den xx-xx-xx.

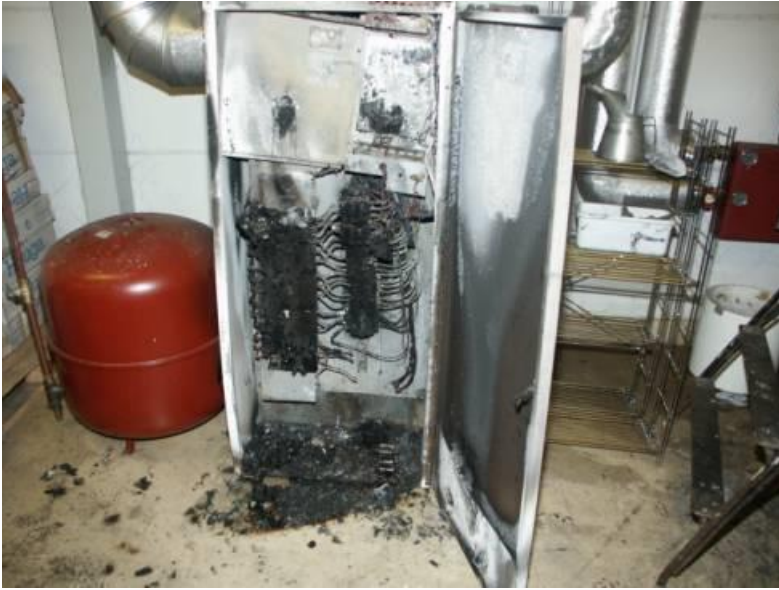
En trolig orsak till branden är glappkontakt mellan någon kontaktor och en av dessa hållare med ljusbåge som följd. Alternativa förklaringar kan vara fel på själva kontaktorn. Någon vidare elektrisk undersökning har dock inte genomförts, varken polisen eller försäkringsbolaget har varit intresserade av detta. En dörr i brandcellsgräns mellan luftbehandlingsutrymmet och ställverket har varit uppställd under brandförloppet.. Även dörren till ett, under normal funktion rökätt skåp, innehållande styrutrustning till hela ventilationen har stått öppen. Detta har medfört rök och sotspridning till ställverket och apparatskåpet. Branden orsakade omfattande bildning av klorider och höga halter uppmättes i de sotsmittade områdena. Saneringskostnaderna bedöms uppgå till minst 100 000 kronor. I övrigt kan det konstateras att såväl luftbehandlingsutrymme som ställverksutrymme var belamrat med diverse förvarad utrustning. Ett faktum som i förlängningen kunde ha bidragit till brandspridning. Den taktiska rätt utformade rökventilationen har dock räddat stora delar av produktionen från rökskador.

Bild 1: Den brunna elpannan.
