HÄNDELSEN

UNDERSÖKNINGEN

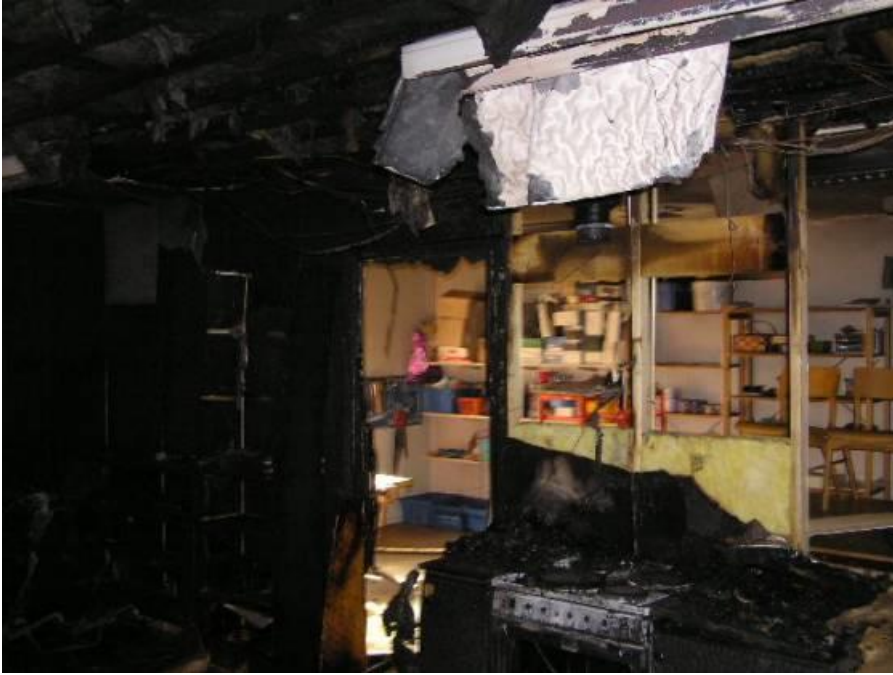
Branden har varit belägen i köksdelen i den nya byggnaden. Här finns det kolningsskador i taket samt på väggar. De skåp som hade funnits ovanför spisen är helt bortbrända i närheten av spisen. Ju längre från spisen man kommer desto mer intakta är skåpen. Rummet bredvid köksrummet är i stort sett helt intakt. Dörren har varit stängd mot detta rum. Resten av den nya byggnaden uppvisar sot och tjärskador efter branden. Den dörr som fanns mellan den nya och den gamla delen av förskolan har stått öppen under branden. Dörren var uppställd med en kil. Denna dörr fanns det en dörrstängare på. Enligt sista brandsyneprotokollet daterat den xx-xx-xx så fanns det en punkt som hade krav att dörren mellan nya och gamla delen skulle förses med självstängare alternativt förses med magnetlås som styrdes över det interna brandlarmet. Den gamla byggnaden uppvisar sotskador i två av brandcellerna, i köksdelen och personalrum samt kraftigast skador är av naturliga skäl lokalerna närmast brandbyggnaden. Den del av byggnaden som är längst bort från branden har klarat sig med lindriga rökskador. Dörren mot denna del ser ut att ha varit stängd under branden. Vinden på den nya delen har klarat sig relativt bra från brandskador. Ingen spridning förelåg mellan de båda lokalernas tak. I köksrummet i den nya delen av förskolan fanns de största brandskadorna i anslutning till den spis som fanns i rummet. Spisen hade ingen form av timer som styrde strömtillförseln. Ovanför spisen var skåpen bortbrunna. På spisen låg det som var kvar av fläkten. En del annat bråte i form av papper samt delar av brända köksskåp fanns också ovanpå spisen. Plattan längst fram till höger på spisen stod i tillslaget läge. Vid öppnande av spisen så finns spår undertill på plattan som påvisar att den varit mycket varm, på de andra plattorna finns inga sådana spår.

Orsaken till branden är att plattan har varit tillslagen på spisen. Då spisen inte var utrustad med någon form av säkerhetsbrytare så låg ström till hela tiden. Det innebär att om någon av misstag slår till plattan så blir den varm. Hur och varför den blivit tillslagen går inte att avgöra då flera tänkbara anledningar finns tillgängliga. Ovanpå spisen har det legat en del papper som efterhand har antänts av värmen från den tillslagna plattan. Branden har sedan spridit sig via spisen och upp till fläkten och skåpen ovanför. Därefter har branden spridit sig vidare till resten av rummet. Här har branden sedan hamnat i syrebrist. Det har inneburit att en hel del brandgaser blivit oförbrända. Det i sin tur innebär stor spridning av sot och tjära. Brandgaserna har haft fritt tillträde från den nya byggnaden till den gamla då dörren mellan byggnaderna stått uppställd med en kil.

Spisen där branden startade, här syns även rummet bakom köksrummet där dörren varit stängd emot.

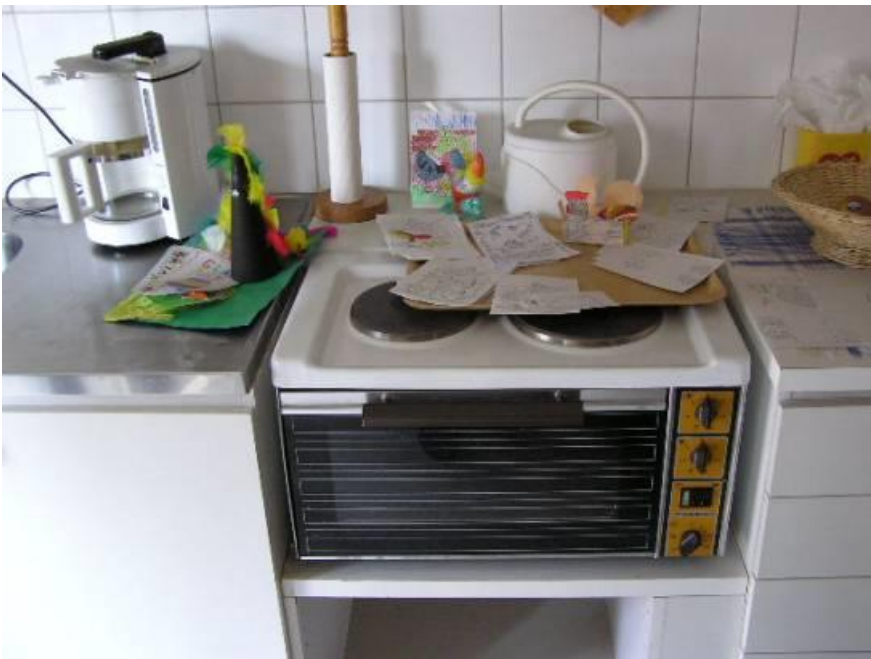
På grund av att dörren mellan byggnaderna stått öppen med en kil har skadorna avsevärt förvärrats jämfört med om dörren varit stängd. Under utredningen så upptäcktes att det även i den gamla delen fanns en spis i uppehållsrummen. På denna spis så låg det en hel del papper. Dock fanns det en timer installerad på denna spis. Att hålla rent runt spisar samt att se till så att brandskyddet upprätthålls måste prioriteras för att slippa bränder och tillbud. Även för att slippa onödiga kostnader för kommunen.

Spisen i den gamla delen som den såg ut under undersökningen, observera papper.
