Malmö Brandkår
Operativ Ledning

Malmö 2003-10-11

Brand/gasflaskor
Slussplan , Malmö 2003-08-25
Särskild Insatsrapport

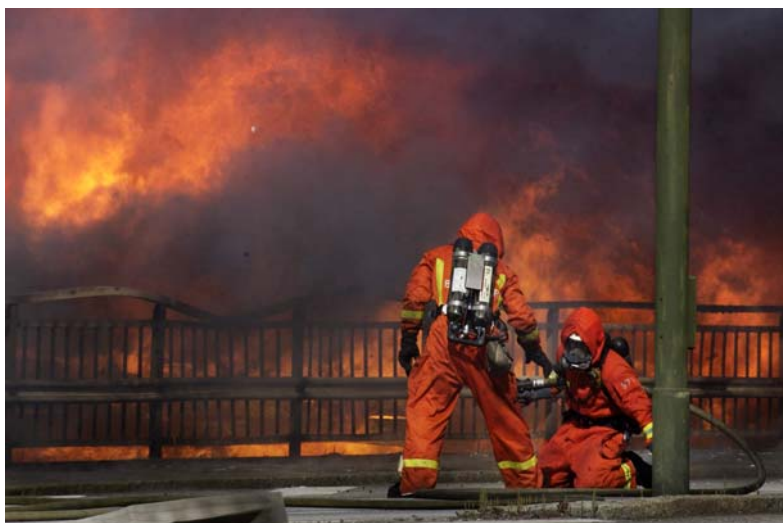
Kraftig strålningsvärme – här arbete i skydd av viadukten – förberedelse för kylningsinsats innan tankbil sätts in

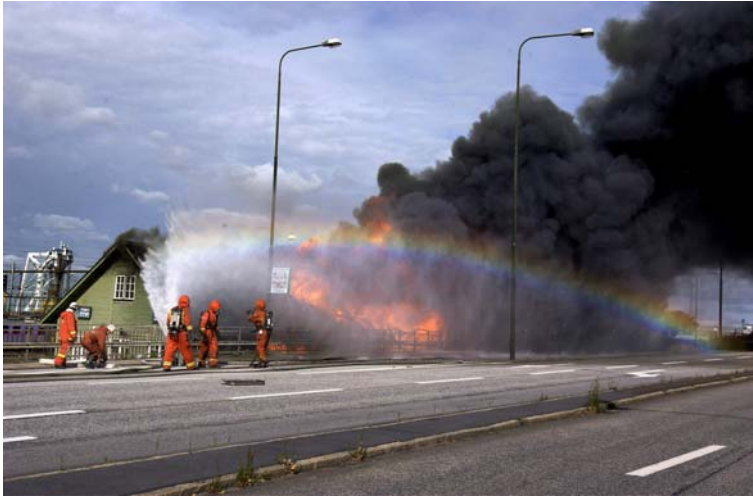
Snabb insats för att begränsa brandens omfattning från 2 håll. Vattenkanoner sätts upp – därefter understöd av tankbilar.

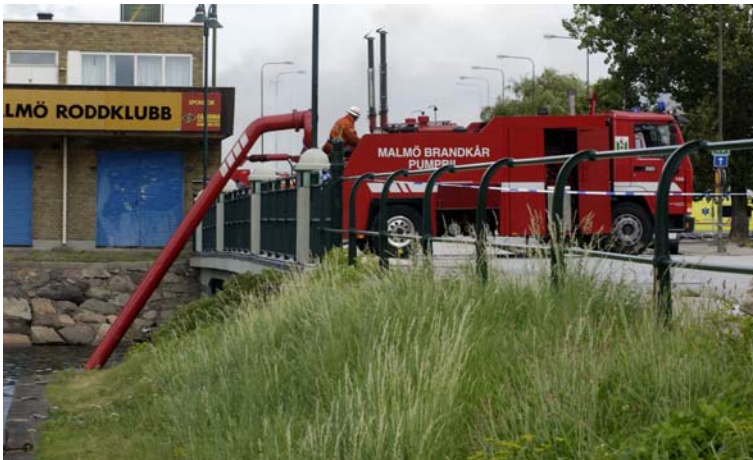
Stort behov av vattenförsörjning. Tar tid att ordna detta från brandposter. Tidig larmning av tankbilar innebär att ingen akut situation uppstår. M108 hämtas av stn Hyllie och sätts därefter in med hög effektivitet.

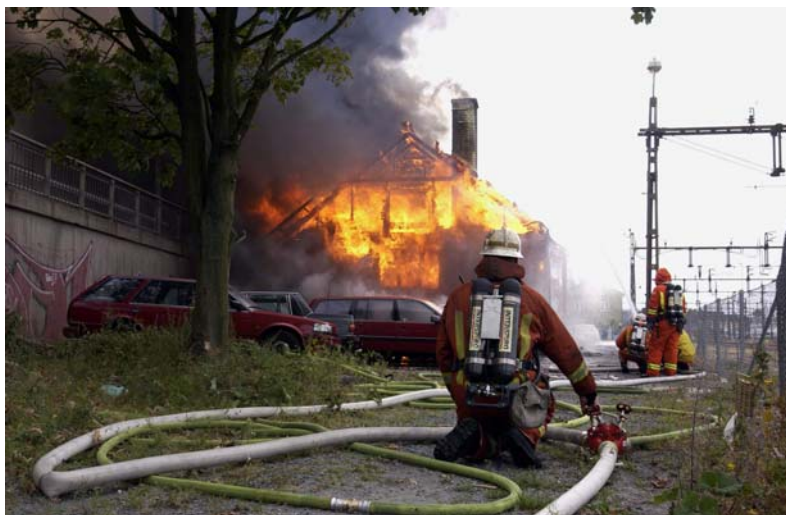
Inledningsvis fattas beslut om riskområdets storlek (300m oskyddad terräng) men egentlig avspärrning kommer först upp i senare skede. Trots information till samtlig personal att arbete i skydd gäller samt passiv insats förekom vid flera tillfällen att egen personal arbetade i omedelbar närhet av byggnaden utan något skydd. Detta är inte acceptabelt!

Personal med för hög riskexponering!

- Vår egen säkerhet måste förbättras vid passiv insats då vi bedömer att gasflaskor kan explodera och vi måste då jobba i skydd bättre. Genomgång i alla lag bör göras.
- Funktion SÄKERHETSBEFÄL bör tillsättas i samband med särskilda risker
- Tydligare utmärkning av riskområde krävs – avspärrning behövs för att klart markera för egen personal.
- Vatten försörjning tryggad via först tankbilar och sedan via brandpost. Säkring via storpump med vatten från kanal. Fungerade bra.
- I samband med beskjutning kan vi inte lita på att skyttar arbetar efter de riktlinjer som finns. Tydligt uppdrag till skyttar om uppdrag och tillstånd till skjutning måste därför ges av RL innan insats. Dokument finns tillgängliga i RIB.
- Liten brand med stora konsekvenser pga gasflaskor

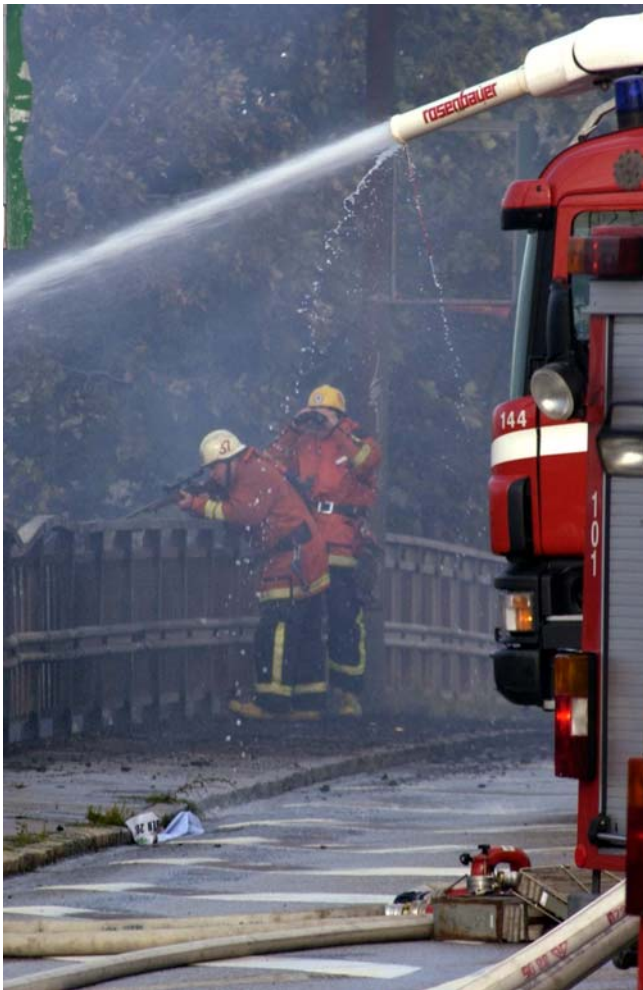
Beskjutning fortsätter därefter och 5 flaskor punkteras varav 1 konstaterad acetylen. 2 flaskor kan inte punkteras (troligen syrgas vilket inte bör beskjutas pga godstjocklek/rikoschettrisk enl. SRV).

Flera av gasflaskorna har upptäckts efter hand då beskjutningen påbörjats.

Efter detta görs en kontroll av SK/AJ för att bedöma sannolikhet för ytterligare gasflaskor. Konstateras att mycket brandrester finns kvar omedelbart invid upptäckta gasflaskor och att det inte kan uteslutas att ytterligare flaskor finns under dessa massor.

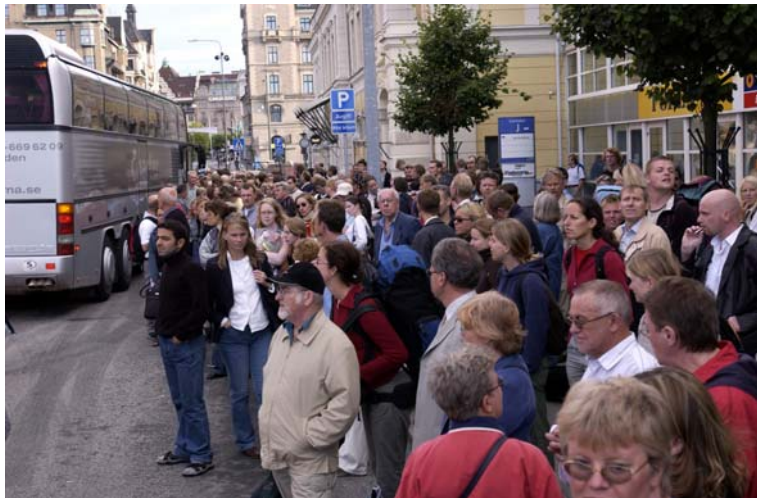
Konsekvenser av avspärrat område

Området fortsatt avspärrat till 16.00 tisdag 26/8. Avspärrat område framgår av karta över skadeplatsen i RC. Avspärningar är fasta och bevakas av bevakningsföretag.

Trafikering av spår närmast Carlskatan godtas men skall om det blir aktuellt fastställas särskilt. Trafikledningen bedömer dock att detta inte kan hjälpa trafiksituationen nämnbart.

Kylning av brandrester där gasflaskor bedöms kunna finnas under fortsätter under fastställd tid.

Spänningslöst minst 20m från brandplats vilket innebär 5 spår.

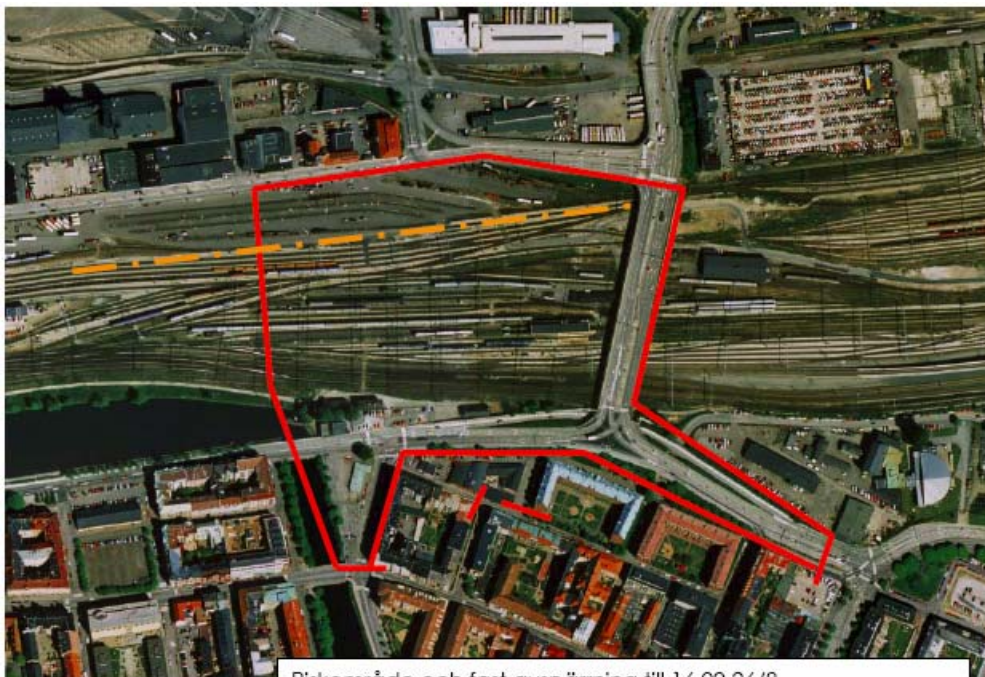
För Bangården – där fysiska skydd saknas – bedöms riskområde till Carlsgatan ca 250m. Spår för persontrafik (8 st) ligger mellan 5 och 75m från brandplatsen. Stabilt läge under natten innebär att avståndet kan inskränkas till ca 200m och trafikspår närmast Carlsgatan kan tillåtas användas.

Söderut mot Slussplan/Slussgatan/Byggmästargatan bedöms att Frihamnsviadukten utgör ett fysiskt skydd som kan kompensera risk-området. Området sträcker sig till Slussgatan/ Slussbron/Frihamnsviadukten. Inga bostadsfastigheter har därför behövt evakueras.

Riskområde och fast avspärrning till 16.00 26/8

Spår som kan trafikeras från tis morgon efter ok från RL
