ANLEDNING TILL UNDERSÖKNINGEN

Brand i armatur.

Varuhus: Sprinklat med automatiskt brandlarm kopplat till brandförsvaret.

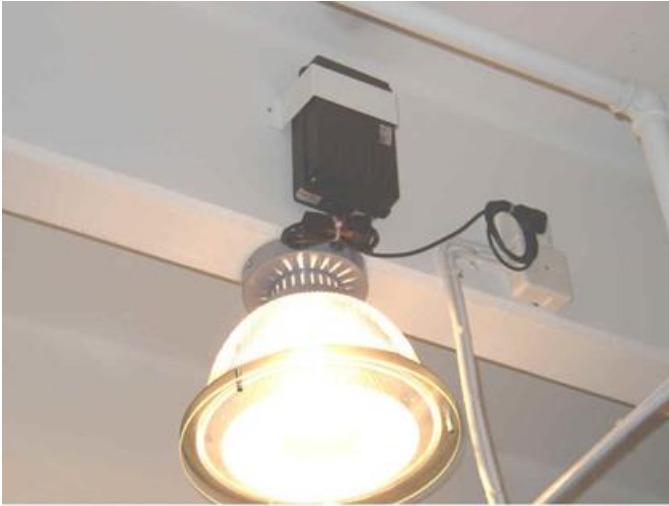
Lampans och styrenhetens placering.

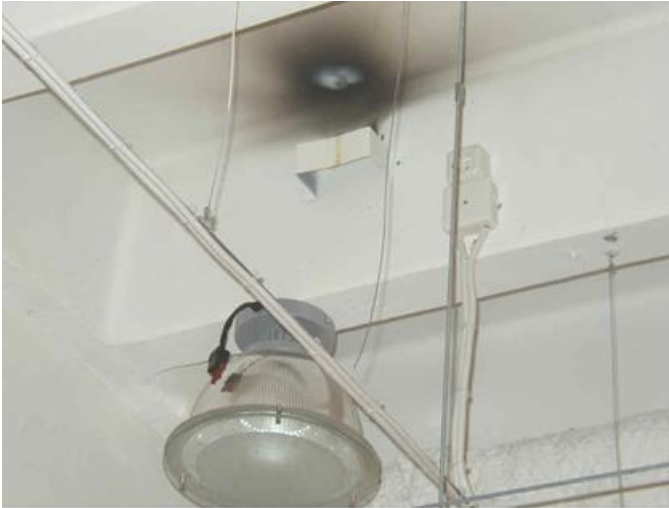
Man ska nog inte blanda "äpplen och päron" hur som helst utan att först undersöka att tekniska detaljer kan mixas med varandra. I det här fallet Italienska styrdon ihop med Engelska armaturer. Det fanns flera möjliga tänkbara orsaker till överhettningen, bl.a. att det inte fanns något överhettningsskydd i själva styrenheten, samt att det var för små luftningshål i själva lådan. Lådans placering i taket där liten eller ingen luftväxling kan ske. Lampornas utformning kan också spela en avgörande roll för hur styrenheten arbetar, med förhöjd

Det är troligen liten luftväxling inuti balken där styrenheten är placerad.
