HÄNDELSEN

En fiskfiléfabrik där man sorterar fisk och tillverkar fiskpinnar.

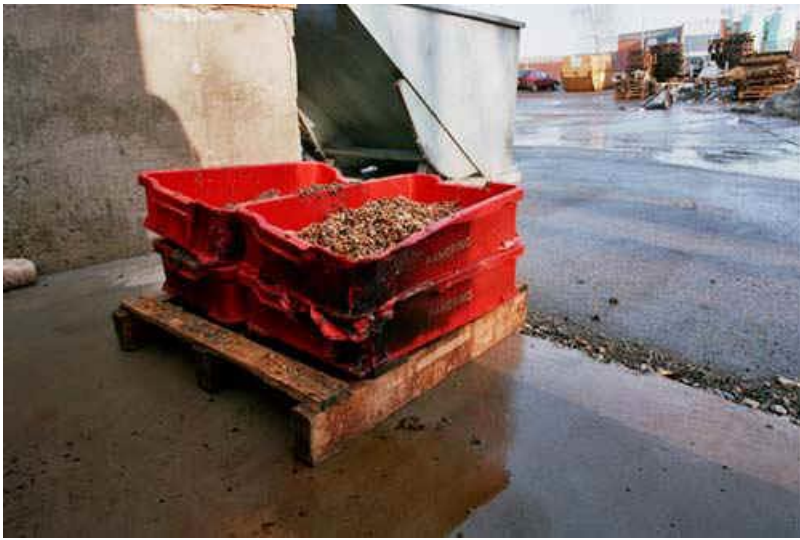
Självantändning i plastbackarna pga. att man sorterat bort varm restolja.

Restprodukten har haft en hög temperatur och alstrat sådan värme att plastbacken smält sönder, när oljan och ströbrödet kommit ut och i kontakt med träpallen har detta startat självantändningen. Branden spred sig även till de pallar som stod intill. Efter händelsen har företaget eliminerat risken för att detta skall inträffa igen. Man har införskaffat plåtlådor med lock och man förvarar lådorna med restprodukten utomhus över natten.

Här syns de brandskadade backarna.
