## **ANLEDNING TILL UNDERSÖKNINGEN**

Dammexplosion i panncentral.

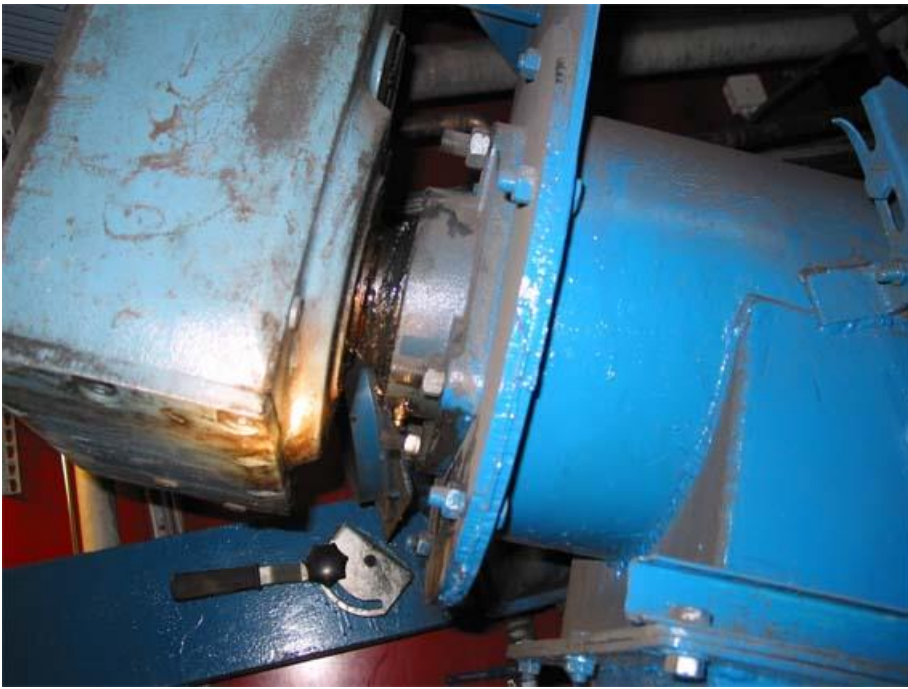
Dammexplosion kan uppstå när vissa fasta finfördelade ämnen virvlas upp i viss koncentration och antänds. Enligt uppgift vid samtal med personalen så uppgav han att det i några dagar hade noterat ett missljud från skruven till pannan och kan härföras till ett av lagren till skruven. Men ingen åtgärd hade vidtagits av personalen till att undersöka orsaken till missljudet grundligare. Friktion och varmgång i lager utvecklar tillräcklig värme energi för att starta en dammexplosion. Skadorna till följd av deflagrationen inskränkte sig till att luckan till pelletslagret slets loss och deformerades samt att ett antal väggplåtar slets loss av tryckökningen i lagret.

Orsaken till deflagrationen är förmodligen varmgång i ett av lagren har antänt dammet i skruven.

*I skruven finns två lager vilket har orsakat olyckan till följd av varmgång.*

Det är viktigt att omgående undersöka missljud från lager och omgående åtgärda slitna och felaktiga lager för att förebygga liknande olyckor.
