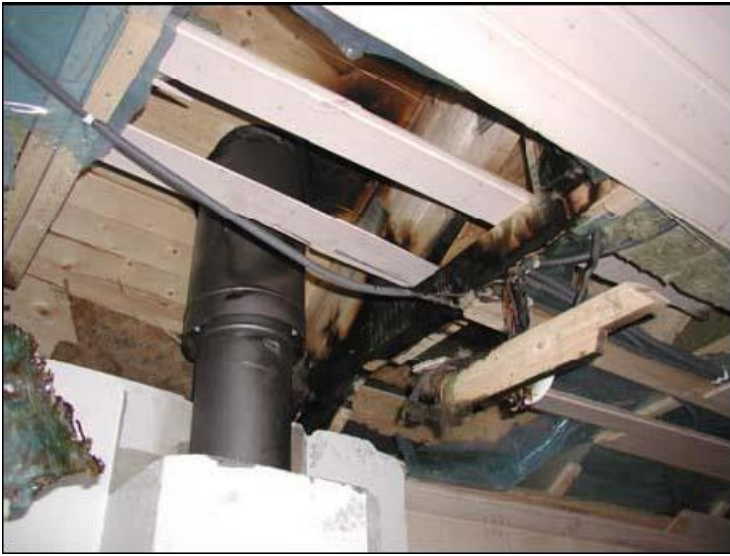
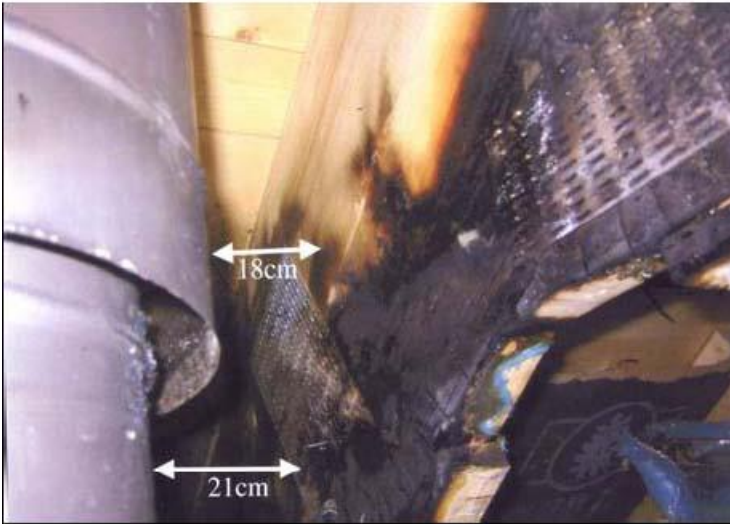
Fastighetsägaren berättade att braskaminen, vilken var lika gammal som fastigheten 1,5 år, hade brunnit i ungefär en och en halv timme. Plötsligt började det lukta, brandvarnaren reagerade ungefär samtidigt. De hade också hört en distinkt knall, och förstod vid kontroll att det var murverket i braskaminen som hade spruckit. Det trängde fram rök kring taket kring skorstenen, de hörde också efter en stund hur det brann uppe i taket. De gjorde, i avvaktan på räddningstjänsten, egna släckförsök genom att vattenbegjuta brandstället. Vid friläggningen kunde noteras en kraftig inkolning i den takbjälke som låg mellan 18 - 21 cm från skorstensröret.

Skorstenen är av märke X (identifierat märke), hel och halvisolerad schaktbefriad konstruktion. Det krävdes således inget gipsinklätt schakt för denna konstruktion. Vid den kraftiga kolningen löpte en elkabel i plasthölje, en misstänkt genomspikning av nämnda kabel kunde konstateras. Det är tveklöst så att takbjälken är som mest brandskadad vid kabelns fastsättning. Att spiken har gått rätt genom kabelns plasthölje är helt uppenbart, det lutar starkt åt att själva elkabeln också har penetrerats av spiken. Möjligen kan också värmen från skorstensröret, 18 cm från spik och kabelhölje, ha påverkat händelseförloppet. Kan det vara tänkbart att den genomspikade kabeln inte har reagerat tidigare, den har ju varit i samma position i 1,5 år? Skorstensfejarmästaren har undersökt braskaminen och skorstenen efter branden. Det är också hans faktauppgifter rörande fabrikat och konstruktion som jag har citerat i utredningen. Ur hans rapport hämtar jag också följande kommentarer: "När räddningstjänsten vid släckningen demonterade innertaket har skorstenen fått sig några törnar, varvid braskassetten har ändrat läge. Skorstenen bör därför bytas ut. När den nuvarande skorstenen monteras ner bör den undersökas, med avseende på om isoleringen har skadats eller sintrat, vilket kan tyda på att det varit en soteld. Med tanke på framtida monteringar utan schakt, eller om brandskyddsavståndet skall skärpas, är det värdefullt med en sådan undersökning."
