ANLEDNING TILL UNDERSÖKNINGEN

Brand i produktionsanläggning, fredagen den xx-xx-xx.

UNDERSÖKNINGEN UTFÖRD AV

Fredric Jonsson, räddningstjänsten.

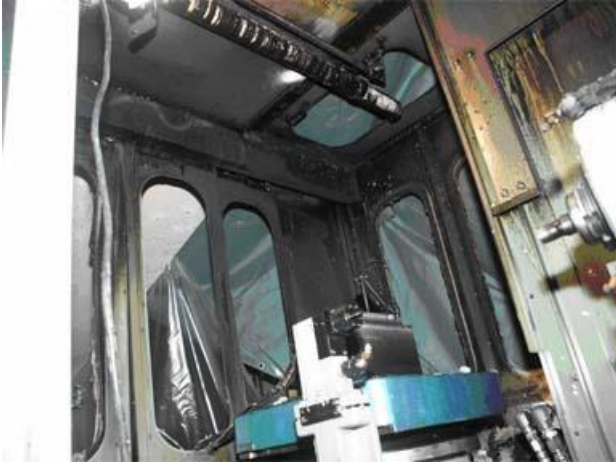
Branden har startat i en metallbearbetningsmaskin på plan 0. Av avbrunnen tryckluftsledning medförde att branden underhölls och trycktes mot innertaket. Branden har tagit sig in i det undertak som fanns i produktionshallen och spridigts först i ett fack som bildas av de reglar som undertaket är fäst på. Vidare har spridning skett till nästa fack, i nittigraders vinkel. På vissa ställen finns inte mindre än sju olika fack lagda omlott. På detta sätt har branden spridits i mellanbotten och på två ställen in i vertikala schakt som mynnat på vinden. Vissa delar av bygganden har skadats av brand och vatten. I stort sett hela byggnaden har rökskador. Intill bygganden finns en nyare och större del av företaget som avskiljs via ett trapphus med brandcellsgräns. Genom att sätta trapphuset under övertryck kunde även rökspridning till den nyare delen minimeras.

Branden startade inne i en bearbetningsmaskin.

- Konstruktionsbränder är mycket svåra att släcka. Det krävs stora styrkor med lång uthållighet.
- En obrännbar skärolja hade medfört att branden inte kunde uppstå.
- Ett bättre ytskikt i taket av t ex två lager omlottlagd gips med täta skarvar hade med stor sannolikhet medfört att branden inte skulle spridit sig in i konstruktionen.
- Sprinkler hade varit ett annat alternativ. Lokal kolsyresprinkler i maskinen och/eller vattensprinkler i lokalen.
- Insatsplaner och en funktion med analysbefäl med värmekamera

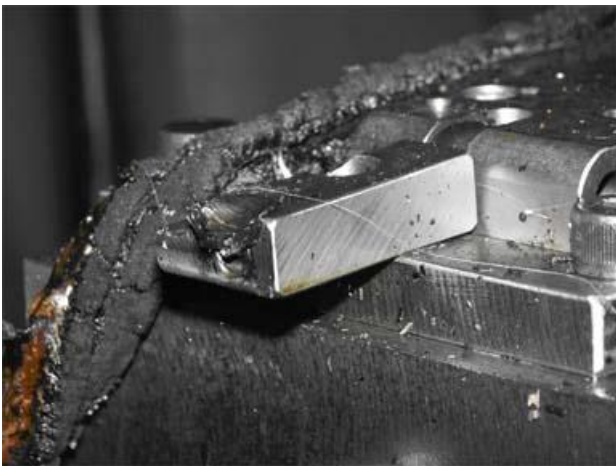
Orsaken till branden var att ett skärstål skurit in i hållaren till arbetsstycket i bearbetningsmaskinen. Skäroljan som sprutar ut med högt tryck antändes och branden var ett faktum.

Skärstålet skar in i hållaren till arbetsstycket och skäroljan som sprutades ut i sprayform antändes av friktionsvärmen.
