ANLEDNING TILL UNDERSÖKNINGEN

Brand i samlingslokal studentboende, tisdagen den xx-xx-xx.

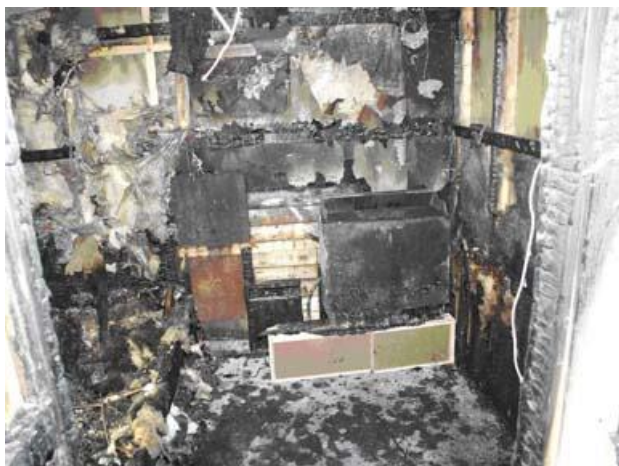
Enligt uppgift är bastuns panel inte utbytt i dambastun sedan huset byggdes (1984). Panelen beskrivs som porös och svart över och bakom aggregatet. I herrbastun hade dock förkolnad panel bytts ut mot ny. Dambastun används dock i mindre omfattning än herrbastun. Den troliga brandorsaken är självantändning av den torrdestillerade träpanelen i samband med uppvärmningen av bastun. Det kan heller inte helt uteslutas att trähinken för vatten till lavastenarna kan ha funnits ovanpå bastuaggregatet.

Dambastun efter röjning. Bastuaggregatet ställt på ursprunglig plats. Primärbrandområde ovanför aggregatet. (Lådorna under aggregatet har ej varit i bastun under branden.)

- Panel i bastuar bör bytas ut när de blivit svarta för att förhindra antändning genom torrdestillation.
- Det kan vara svårt att få grepp om byggnadskonstruktionen. Tror man att konstruktion är på ett visst sätt är det svårt att ställa om när det visar sig inte stämma.
