ANLEDNING TILL UNDERSÖKNINGEN

Brand i konferensrum på hotell.

OBJEKTET

Hotell i fem plan 144 rum för ca 300 gäster. Matsal för 170 gäster. Och konferensrum på bottenplanet. Huset är från ca 1600 talet.

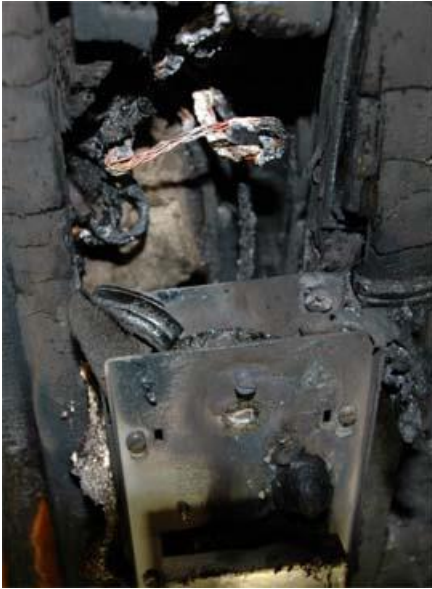
Branden har startat i en hörnet av rummet, där en stol och ett bord varit placerat, och en ljusstake har varit placerat på bordet och div andra saker på bordet. Ovanför bordets en sida på väggen var det en dimmer inmonterad i väggen. Ljusstaken har smält av i foten och den övre delen har ramlat ner på golvet. Det har brunnit på golvet under bordet och stolen. Och i och på väggen där dimmern varit monterad. Vid första anblicken så ser det ut som det har börjat brinna på bordet och att något ramlat ner på golvet och spridit branden. Men det har även varit smältskador på dimmerns ytterhölje av plast, och kolningsskador i väggen där dimmern varit monterad. Vid närmare undersökning av dimmern utförd av SKL så visar det sig att det varit dålig kontakt i några strömförande stift som föranlett glappkontakt som sin tur orsakat brand. Det har även undersökts förekomst brännbar vätska i brandresterna, men påvisades inga flyktiga ämnen. Konferenslokal bredvid ovan nämnda lokal som ej blivit brandskadat fanns en lika dan dimmer som har omhändertagits för undersökning. Och även denna har värmeskador.

Dimmer infälld i vägg.

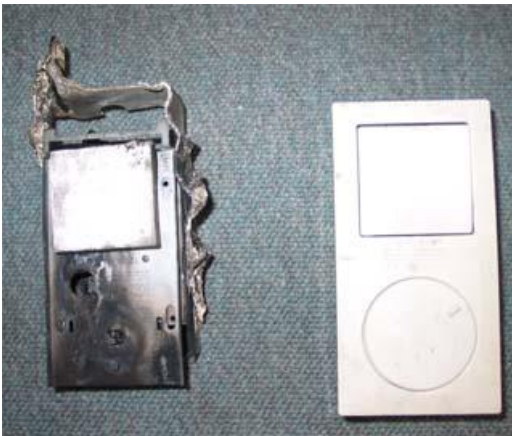
För närvarande undersöker jag om det kan vara tillverkningsfel på dessa dimmrar. För den information jag har erhållit så verkar det som leverantören dragit i ytligare leveranser av denna modell av dimmer av märke X (identifierat märke), 220V 50 Hz 1200 VA.

T v. dimmer från brandplatsen. T h. oskadad dimmer från angränsande konferensrum.

Om det är brister i denna modell av dimmer så måste information

spridas vidare.
