ANLEDNING TILL UNDERSÖKNINGEN

Brand i fritidshus som användes som permanentboende.

OBJEKTET

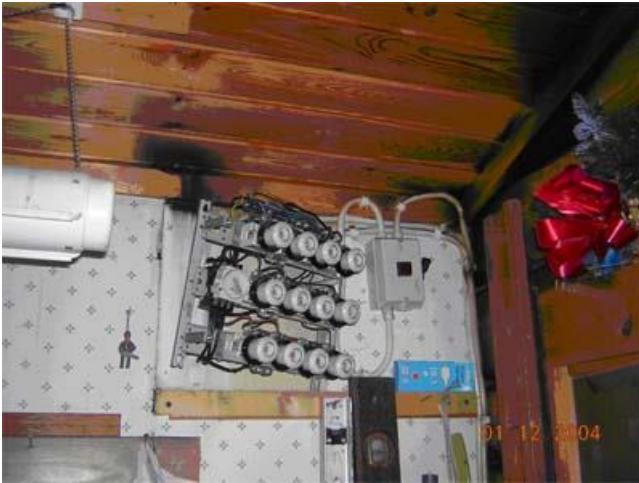
platser i rummet. På timmerväggen t.h. innanför dörren sitter 4 skruvar och i brandresterna under hittas rester av elmätarskåpet. I området där elmätarskåpet ligger finns stora mängder rester av elkabel med smältpärlor. Bedömningen är att branden börjat på eller intill den plats där elmätarskåpet suttit. De rester som går att finna av skåpet och de elkablar med smältor som upphittats i området tas om hand för att sändas till SKL för vidare undersökning. Den värmekabel som ägaren säger sig nyinstallerat några dagar före branden undersöks. Kabeln är monterad på ett vattenledningsrör i torpargrunden under bostadsdelen. Den är med stickkontakt ansluten till ett uttag dit också ett element är anslutet. Den sammanlagda effekten på kabeln och elementet är 1400W. Säkringen på 10 amp. är hel. Den del av huset där kabeln är dragen har inga skador av branden. Det finns inget som tyder på att värmekabeln har något med branden att göra. Undersökningen avslutas och våran gemensamma bedömning är att vi inte kan komma längre.

Bedömningen är att branden börjat pga. något fel i elmätarskåpet. Detta är dock ej fastställt. Svar från SKL har ej inkommit. Svaret kommer att vidarebefodras till SRV.

Påbörjad brandspridning genom väggen. Elmätaren satt på utsidan av den här väggen med överdelen i höjd med träregeln på bilden. Gruppcentralen är lossmonterad från väggen i samband med undersökningen.

Även om brandorsaken i det här fallet inte är fastställd, kan man ändå konstatera att icke fackmässigt utförda elinstallationer ökar både person och brandrisk.
