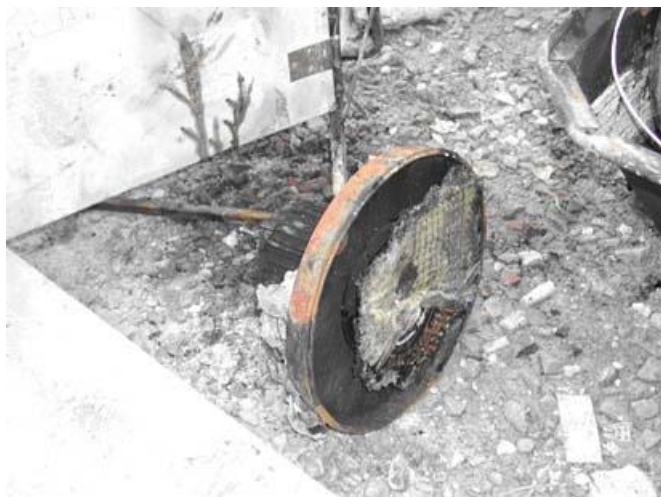
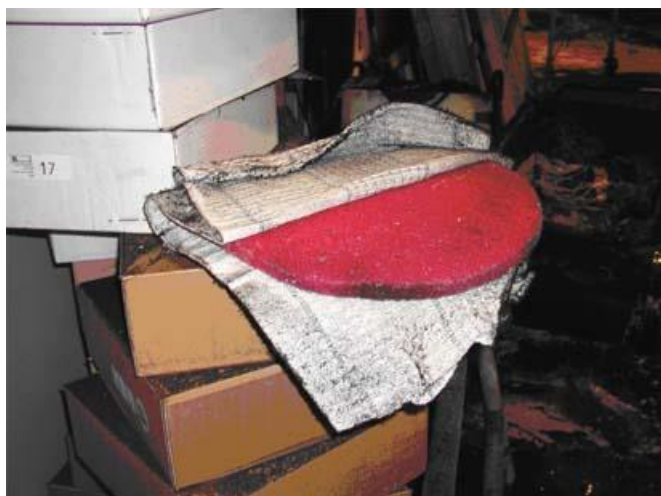
Nybygget drabbades av svåra rök- och sotskador i samband med branden, vilken startade i källaren, den xx-xx-xx klockan 06.00. Branden upptäcktes av platschefen, vilken möttes av en kraftig rökutveckling när han öppnade dörren mot den stora utställningslokalen. Källarlokalerna blev värst utsatta, där låg sotet som en tjock hinna över samtliga golvytor. Den intilliggande och volymstora utställningslokalen, med fönster mot X-vägen, var också svårt rök- och sotskadad. Då branden av allt att döma har börjat i direkt anslutning till en golvsliplmaskin, vilken låg på källargolvet, är den sannolika brandorsaken självantändning. Slipmaskinen hade placerats på den aktuella platsen under torsdag förmiddag, och på sliprondellen satt en slipskiva och en textiltrasa. Golvslipen låg i dörröppningen mellan källarlokalen och den stora utställningslokalen, vilken vetter mot X-vägen. Enligt golvarbetarna skulle maskinen ha placerats liggande på ena sidan och inte med rondellen dikt an golvet. Intill slipmaskinen (golvarbetarna kallade den för skurmaskin) stod en plåtvagn innehållande plastdunkar med golvolja. Under branden rann det mesta av denna olja ut, en del av den antändes en del låg i en stor pöl på golvet runt brandstället. Oljan har satt sina spår i hela byggnaden, den ligger efter branden som ett tjockt heltäckande sotskikt över källargolvet, men också på väggar och ovanpå rörledningar, ja hela fastigheten med sina sju våningar har förorenats. Redan efter branden sattes det in en stor personalstyrka, det talades om ca 40 personer, för att starta saneringsarbetet. Ett mycket omfattande rengöringsarbete, förhoppningsvis uppstod det aldrig några ”bestående” skador, dvs kloridangrepp på elinstallationer och övrig apparatur. Brandgastemperaturen blev aldrig av den omfattningen, möjligen vid brandplatsen men knappast i de intilliggande lokalerna.

Under fredagens rundvandring, den yy-yy-yy och fjorton dagar efter branden, kunde jag konstatera att rengöringsarbetet fortgick med oförminskad intensitet. Det mesta av det ”lösa” sotet var nu borta, men fortfarande satt sotavtrycken kvar på väggarna. Den egentliga orsaken till denna orienteringsronda var att en el-sakkunnig från SKL (Statens Kriminaltekniska Laboratorium) var kallad till platsen. Tillsammans med honom och byggets platschef företog jag denna rundvandring. Den el-sakkunniges uppgift var att undersöka den el-central som stod placerad vid brandstället. Även centralens inkommande och utgående el-ledningar skulle läggas under luppen. Dessa åtgärder är synnerligen viktiga för den fortsatta processen, både vad gäller fastställande av brandorsak, och inte minst för eventuella försäkringstvister som kan följa på branden. Fastighetsägaren X, vilka äger den aktuella byggnaden, saknar försäkring varför det måste utredas om någon försumlighet kan ha lett till branden. Kan elverket, och elen över huvud taget, uteslutas som brandstiftare skulle jag förmoda att golvsliplingen och dess utrustning inte kommer undan orsaksproblematiken. Den brunna golvslipen och de slipskivor (syntetiska) och tygtrasor som användes under golvsliplingen. Var förvarade man det begagnade slipmaterialet? Någon påstod, dock inte med någon större säkerhet, att begagnade skivor och trasor lades i plastsäckar vilka sedan kastades i de utvändigt placerade containrarna. Kanske var det en sådan säck som orsakade containerbranden den zz-zz-zz, dagen innan ”storbranden”. Man undrar onekligen vad rengöringsnotan kommer att sluta på? Men framför allt vem kommer att få stå för kostnaderna.
