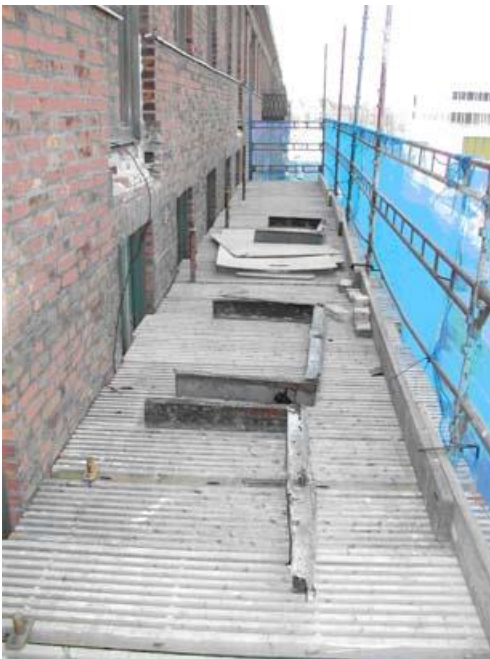
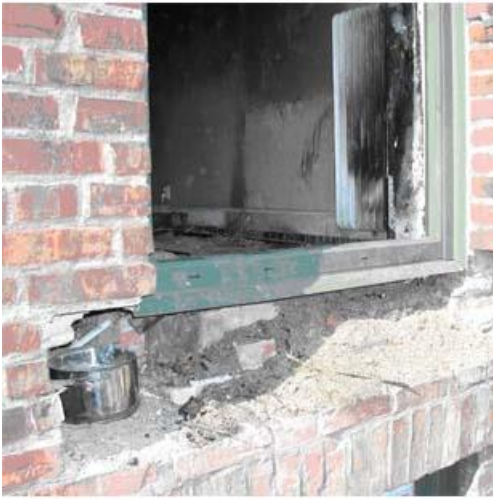
Arbete pågick med att demontera lägenheternas balkonger. Under detta arbete kapades de bärande balkongbalkarna. Vid räddningsstyrkans ankomst, klockan 14.09, brinner det i fasaden, en brand som också spridit sig in i en lägenhet. Lägenheten blev svårt rök- och sotskadad, de direkta brandskadorna var koncentrerade till ett mindre rum. Branden startade när man höll på med nedskärning av balkongbalkar. Flera balkonger hade redan demonterats utan att någon brand hade inträffat, nu antändes dock träbalkar och trossbotten i direkt anslutning till den avskurna balkongbalken. Rökdykarna lyckades dock snabbt slå ner branden i bostadsrum och fasad, varefter lägenheten brandgasventilerades. Branden fick fäste i träbjälklag och trossbotten, de utvecklade brandgaserna gjorde sedan lägenheten obebodlig. Dessa arbeten är naturligtvis ytterligt vanskliga, och det som gör dem vanskliga är att de oftast inte orsakar någon brand. Hantverkaren klarar som regel inte av att skilja ut när det är olämpligt med ett hetarbete och när samma arbetsmoment är ofarligt. Det har ju gått bra förut...

Som sagt, här hade det ju inte varit några problem. Eller hade man kanske haft små tillbud under arbetets gång utan att reflektera? Här gick det i alla fall riktigt illa, trävirke och snustorr trossbotten i form av sågspånsfyllning tändes av värmen från kapningen. Med tanke på den aktuella väggkonstruktionen, borde naturligtvis varje balkongbalkskapning ha föregåtts av en minutiös kontroll av infästningen i väggen. Just på grund av byggkonstruktionen måste efterföljande bevakning ske under ett antal timmar efter branden. Under kapningen av stålbalen utvecklas en värme på flera hundra grader, en temperatur som är fullt kapabel att antända intilliggande trä och sågspån. Vid en sådan kapning vill det till att man har full kontroll på väggen! Vi får hoppas att det fortsatta demonteringsarbetet sker under vaksammare betingelser.
