Frånluftsvärmepump med inbyggd elpanna. När räddningsstyrkan anlände, klockan 22.30, hade villaägaren med hjälp av sin granne lyckats att släcka branden. De båda hade enligt räddningsledaren agerat föredömligt, brutit strömmen och vattenbegjutet brandhärden. Räddningstjänsten brandgasventilerade samt frilade utrymmet ovanför den brunna värmepumpen. Räddningstjänsten avslutade sin insats klockan 23.19. Brandorsaken? Enligt uppgift i insatsrapporten så renoverades värmepumpen tre veckor innan branden, vad som då utfördes på installationen är inte bekant. Den aktuella värmepumpen har funnits i villan i 16 år, i samma bostadsområde är denna värmepump vanligt förekommande. Flera villaägare i området har oroats av det inträffade, och man frågar sig naturligtvis vad som har orsakat branden. I räddningstjänstens insatsrapport anges den sannolika brandorsaken som kortslutning i pumpens elsystem, en kortslutning som uppkommit på en vattenläcka i pumpen.

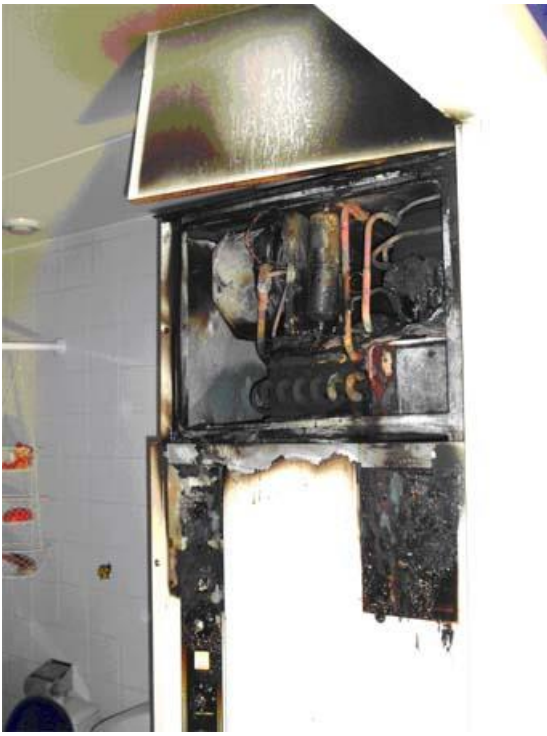
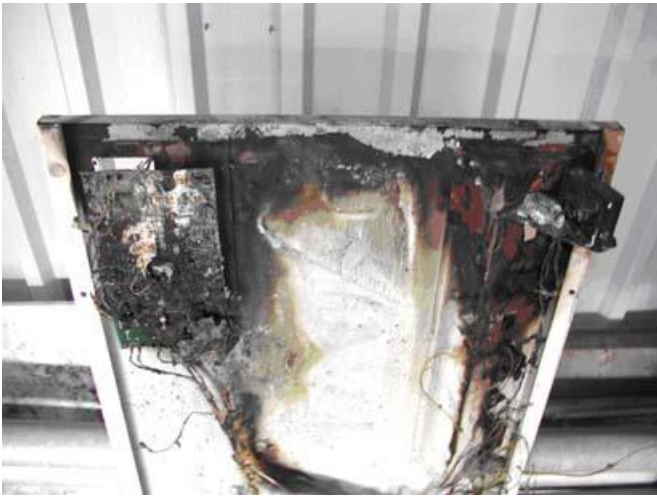
Från rörskarven hade det sprutat ut en vätska, gissningsvis vatten, men enligt fackfolk transporterar den aktuella rörledningen kylmedel. Värmepumpens övre del, som är svårt brandskadad, var täckt av en ytterplåt och innanför den en frigolitskiva. Frigolitskivan kan till viss del förklara brandskadorna här, när frigoliten antänds så brinner den rejält under kraftig rökutveckling. I det övre facket sitter också kompressorn, dock utan startrelä vilket sitter i skåpets nedre del. En teori som framfördes var att kompressorn kunde ha läckt ut olja, vilken sedan runnit ut över elkomponenterna och antänts. För att om möjligt i detta fall kunna fastställa brandorsaken blir det, enligt min uppfattning, nödvändigt att demontera det som återstår av värmepumpen. Alla elkomponenterna måste sedan sättas under lupp och granskas ingående, har branden orsakats av kortslutning eller överhettning? En sådan undersökning kräver sakkunnig kompetens, varför inte låta tillverkaren eller leverantören göra en teknisk utredning? Min erfarenhet på detta område är rätt så blygsam, mest beroende på att den aktuella värmepumpen inte tidigare har figurerat i någon brandutredning som jag varit involverad i. Jag har över huvud taget inte hört talas om värmepumpen ifråga, och då har jag ändå ett rätt så hyfsat kontaktnät vad avser brandutredningar.

Värmepumpen står i dag på elfirman X i X-stad. Tillsammans med företagets tekniker okulärbesiktigade jag värmepumpen den xx-xx-xx. Vissa intressanta teorier diskuterades, men som sagt en sakkunnig utredning krävs för att om möjligt lösa brandorsaksproblematiken. Jag anser inte att de villaägare som har den aktuella värmepumpen installerad behöver oroa sig, någon statistik som ger stöd för en sådan oro finns inte. Som tidigare sagts så renoverades den nu brunna pumpen tre veckor innan branden. Vad som föranledde denna renovering har inte framkommit. Skulle någon villaägare ändå känna sig osäker på sin värmeinstallation, kan denne naturligtvis låta en legitimerad tekniker se över sin värmepump.
