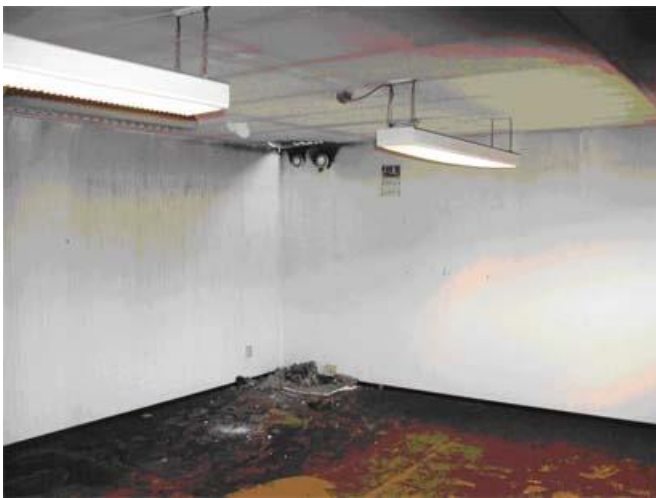
*Genombränning.*

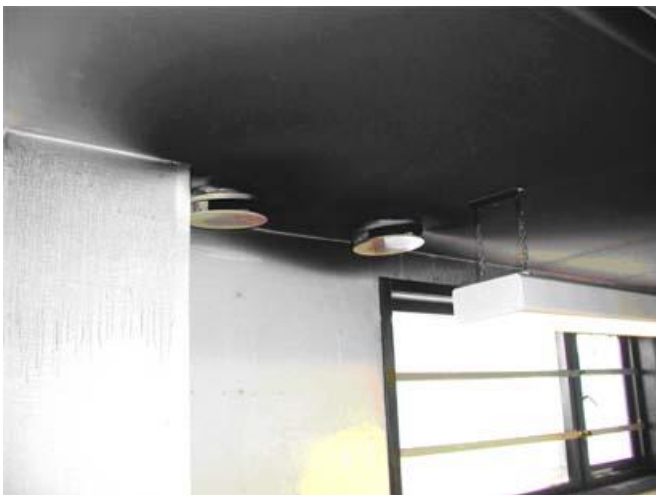
*Rök och sot genom ventiler.*
