Branden inträffade i ett tryckeri i byggnadens källarplan. När räddningsstyrkan anlände, klockan 00.20, var hela källarlokalen rökfylld. Efter en stunds genomsökning av källarplanet fann rökdykarna primärbranden i direkt anslutning till tryckpress, det brann både i maskin och området kring denna. Den kraftiga rökutvecklingen gjorde lokalen svårorienterad, varför förstärkning begärdes. Branden var relativt snabbt under kontroll, men efter släckningen följde en omfattande rökventilering. Brandgaser hade även trängt upp till ovanliggande lokaler, bl.a hade ett större lager drabbats, och ett tunt sotlager låg över hela denna lokal. Det ovanliggande lagret hade dock sina varor inplastade varför produkterna här inte skadades nämnvärt. Branden var koncentrerad till tryckpressen och området omedelbart framför maskinen. Branden har med stor sannolikhet startat framför tryckpressen. Skadorna inne i tryckpressen är inte av en sådan omfattning att branden kan ha börjat där.

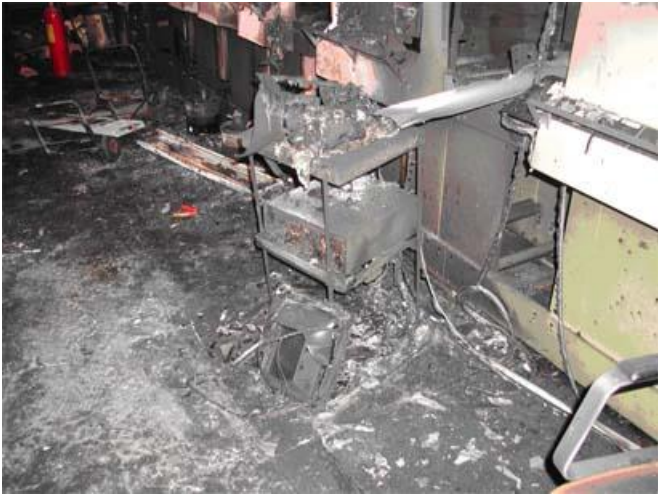
Vad fanns det då framför tryckpressen som kunde ha startat branden? Framför pressen låg en matta, och på denna hade placerats ett lager med wellpapp. Wellpappen hade lagts ovanpå mattan för att samla upp spill från tryckfärg o dyl. Intill pressen stod också ett par sopkärl, stålskeletten efter dessa låg i direkt anslutning till brandplatsen. Framför pressen hängde en plastridå på en stålwire. Det mest sannolika är att branden startat i någon av sopbehållarna. Branden hade pågått under flera timmar innan den upptäcktes av väktaren. Om väktaren kallades till platsen av något larm, inbrotts- eller brandlarm, har inte framkommit. Möjligen upptäckte han branden under sin normala vaktronda. Jag finner det osannolikt att den aktuella detektorn varit ansluten till vaktbolaget. Även om det är en värmedetektor borde larmet kommit betydligt tidigare. Brandskadorna är alldeles för omfattande för att en detektering har skett. Det sistnämnda är ju tragiskt med tanke på de omfattande skador som branden orsakade.

Brandorsaken? Enligt min uppfattning har branden startat framför tryckpressen, sannolikt i någon av de sopbehållare som varit placerade där. Jag tror inte att det handlar om någon självantändning, i varje fall inte med de uppgifter som lämnades av de anställda. Här hade inte använts vare sig oljor eller lösningsmedel. Något kan ha kastats i sopbehållarna, kanske en dåligt släckt fimp? Trots att man arbetar med alkoholbaserade produkter vid tryckpressen, så vet jag av erfarenhet att det kan förekomma rökning under arbetets gång. En fimp i någon av sopbehållarna skulle mycket väl kunna överensstämma med den aktuella tiden, från det att lokalen lämnas vid 17-tiden tills det branden är ett faktum, och slutligen när branden väl upptäcks några timmar senare.

Tryckpressen var enligt de anställda en specialmaskin för tillverkning av en särskild produkt. Ett stopp på produktionen kan ju naturligtvis få förödande konsekvenser för tryckeriet. Hade lokalen varit direktlarmad till räddningstjänsten skulle skadorna blivit av en helt annan kaliber. Förutom de direkta brandskadorna som totalförstörde tryckpressen så har hela tryckeriet drabbats av kraftiga sekundärskador, bl.a har ytterligare ett par tryckpressar sotats ner. Ett tjockt sotlager täckte i stort sett allt i lokalerna, en snabb restvärdesinsats blev uppenbarligen av nöden.
