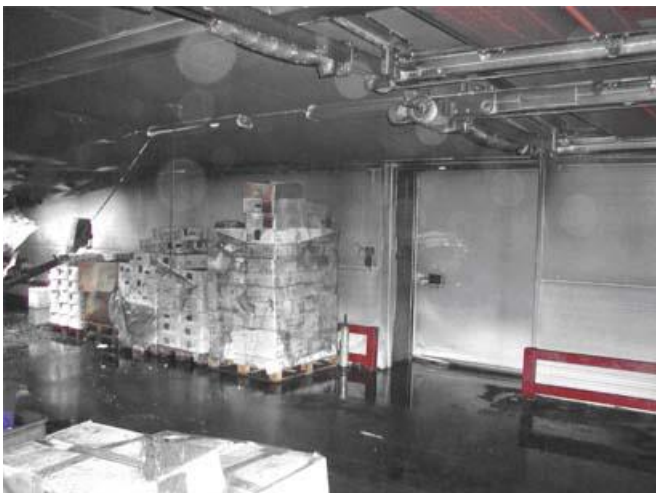
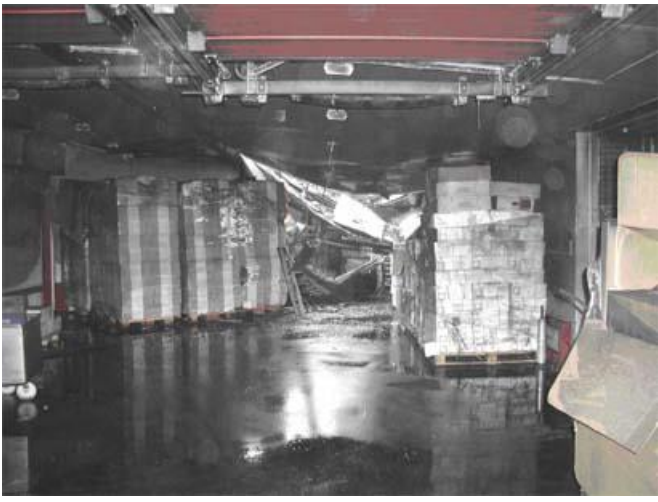
Branden, som anlades på minst två ställen, dokumenterades av en videokamera. Vid räddningsstyrkans ankomst, klockan 02.28, brann det kraftigt vid lastbryggan. Den hade redan spridit sig till den intilliggande överbyggda lastbryggan, samt hotade starkt taket på huvudbyggnaden. Några fönster i fasaden närmast lastbryggan hade också värmspräckts. Enligt företagets egen videokamera hade en man observerats gående mot lastbryggan. Efter en stund blossade elden upp häftigt från lastkajen. Vid lastbryggan fanns det gott om tillgängligt brännbart material i form av kartonger, plastbackar och sopor. Det behövdes knappast några extra hjälpmedel, ex. brännbar vätska, för att starta branden. För att förhindra en brandspridning sattes en vattenkanon in, samtidigt vattenbegöts den utvändiga brasan från lastbryggans båda sidor. Rökdykare trängde in för att gardera lokalerna på insidan, brandgaser hade redan tagit sig in via dörrar och värmsprängda fönster. En kraftig anhopning av brännbart och lättillgängligt material vid och på lastbryggan. Sannolikt är det inte första gången som platsen besöks av objudna, vilket den uppsatta videokameran skvallrar om. Den inbyggda lastbryggan blev också hårt åtgången, här trängde det även in brandrök till lagerlokalen på insidan.

Branden hade som sagt fått fäste i huvudbyggnadens takfot, här kunde dock brandspridningen hejdas. Under min brandplatsundersökning kontrollerade jag de aktuella lokalerna innanför lastbryggan. Det är ingen tvekan om att brandskadorna kunde ha blivit enorma om inte elden hejdats vid ytterväggen. Stora osekionerade utrymmen, rikligt med trävirke i byggkonstruktionen samt en mängd dyr utrustning, allt hade riskerat att förstöras av denna anlagda brand. Under räddningsinsatsen kontaktades Miljö & Hälsa med avseende på den efterföljande livsmedelshanteringen. Vid räddningsinsatsen hade man stor nytta av värmekameran, tak- och väggkonstruktioner fick kontrolleras. Fastigheten är ju byggd på ett sådant sätt att en brand mycket väl hade kunnat utvecklat sig i alla dess skrymslen och vrår.

Från lastbryggan kunde brandanläggaren försvinna från platsen via genomgången som mynnade ut vid lastbryggan. Hans flykt från brandplatsen har inte heller dokumenterats på videon. Med tanke på mängden attentat mot just köttmedelsbranschen borde man kanske höja skyddsnivån en smula. Åtminstone bör området vara avspärrat nattetid, en videokamera i all ära men den stoppar knappast en presumtiv brandanläggare. Denna gång kunde det mesta räddas, förmodligen betingar det uppbrända materialet på lastbryggan ett i sammanhanget försumbart värde. Men skyddsaspekten för framtiden måste ses över! Varför inte en riskanalys över hela verksamheten?
