## HÄNDELSEFÖRLOPP

## UNDERSÖKNING

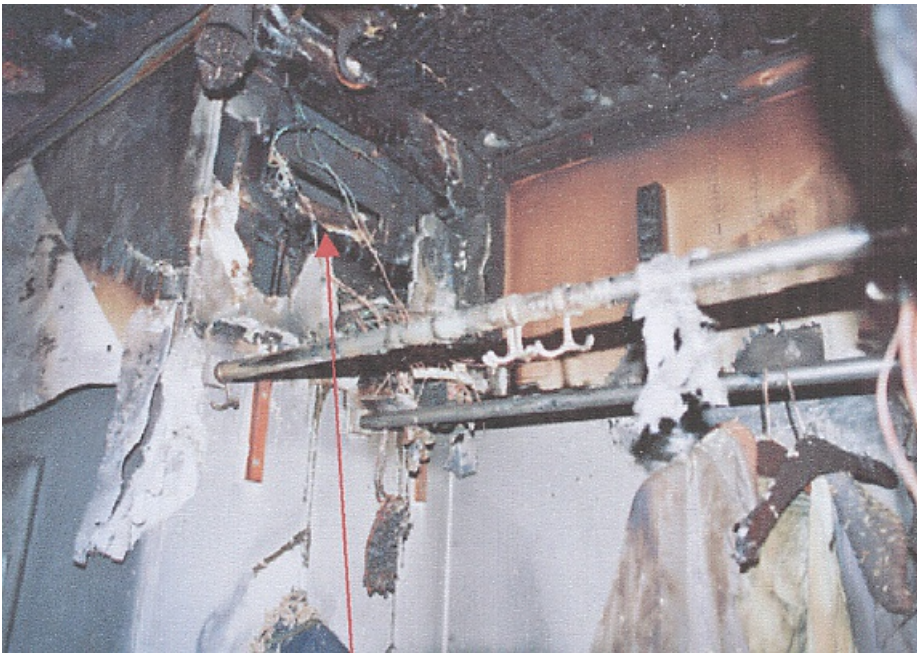
Normcentralen i hallen.

*Här var normcentralen placerad.*

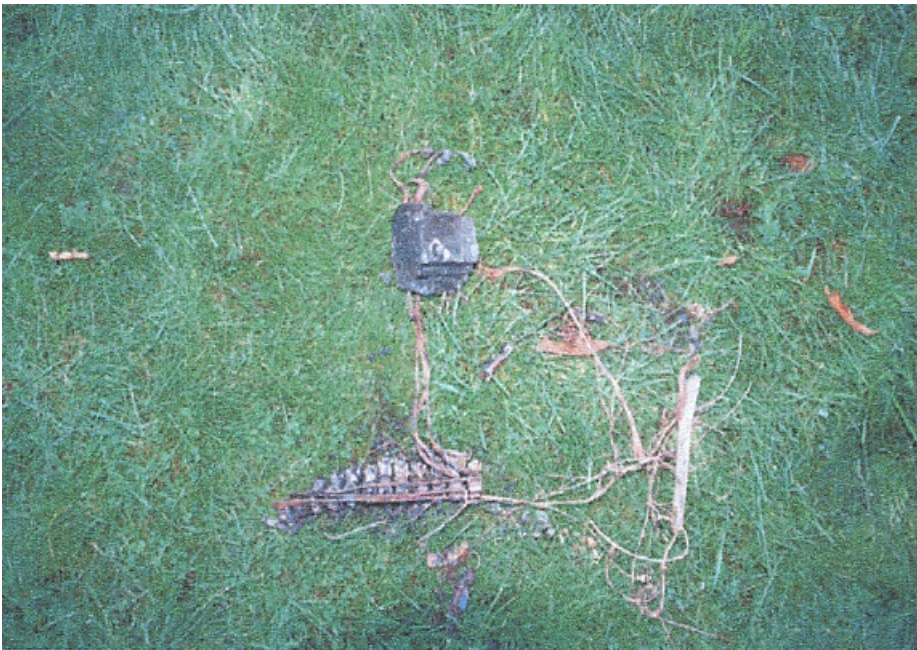
En normcentral som blivit överhettad.

*Normcentralen efter branden.*

Rökdykarna går in igen och fortsätter att släcka branden och försöka ventilerar ut röken. Röken på första plan försvinner därefter ganska snabbt och man tar sig därefter upp på vindsplanet via invändig stege. Värmen och röken försvårar för rökdykarna att hitta själva brandhärden. Först när man slagit ut några betongglas som fanns på ena gaveln börjar rök och värme avta. Man upptäcker då att branden gått från första plan igenom taket ovanför en elcentral. Därefter släcker de branden och avslutar räddningstjänst. När jag och polisen dagen efter branden undersöker platsen talar vi med den elektriker som har installerat normcentralen. Han har gjort detta jobb för cirka tio år sedan. Han kommer ihåg detta eftersom han är bekant med husägarna. När han gjorde installationen använde han en normcentral som är tillverkad av plast. Han hade också minnet av att han installerat samtliga element på en och samma säkring. Det är nog detta som har orsakat branden. Natten innan var det en kall natt med flera minusgrader. Förmodligen har då alla element gått på för fullt. Detta kan ha gjort att säkringen blivit såpass varm att detta har startat branden. Har dessutom säkringen varit placerad i mitten av centralen har värmen från säkringen haft svårt att försvinna. På frågan om han kommer ihåg var den säkring satt som var ämnad för elementen satt, kommer han inte ihåg om den var i placerad i mitten eller i utkanten. Numera säger han att han ej använder denna typ av normcentral som är tillverkad i plast utan enbart använder de som är tillverkade i plåt.
