ANLEDNING TILL UNDERSÖKNING

"Misstänkt" brandanläggelse.

OBJEKTET

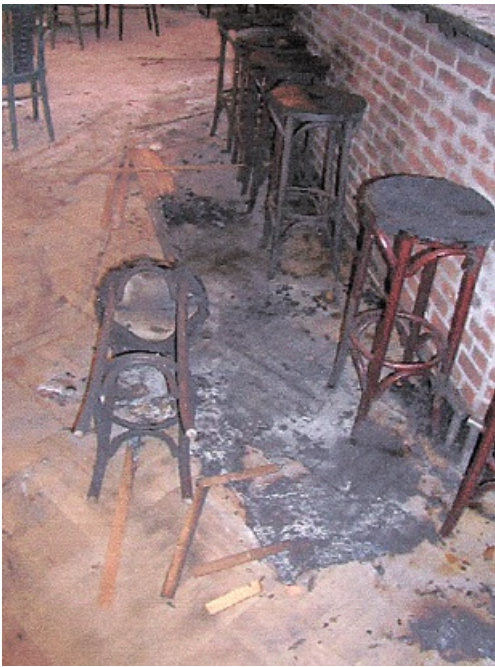
En glasdörr var krossad, bensin uthäld och antänd allt under mkt kort tid. Bensinen hälldes företrädesvis på parkettgolvet där den kunde brinna upp utan att ställa till någon större skada. Inget tvivel råder om att branden var anlagd och hur det hela gått till. Däremot finns inga indikationer på vem och vilket motiv som ligger bakom dådet. En av restaurangens delägare visade sig för övrigt vara den gode brandingenjören NN. Med tanke på hur uselt anläggelsen utförts så kan vi troligen med bibehållet anseende avföra honom från de misstänkta lista.
