ANLEDNING TILL UNDERSÖKNING

Brand i byggnad.

OBJEKTET

Fastighet i två våningsplan samt källare och vind. Fastigheten var byggd 1876 och helt i trä.

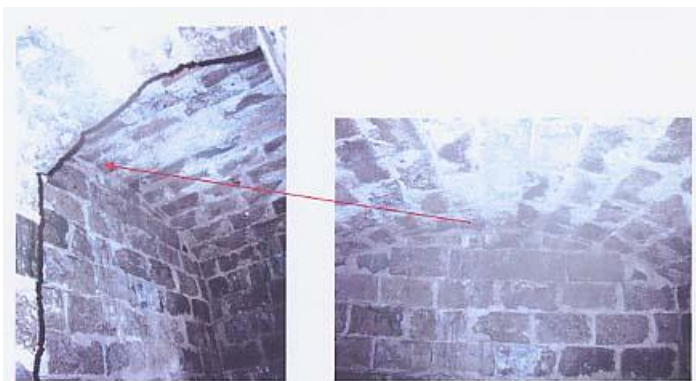
Efter utförd undersökning kan det konstateras att den primära brandplatsen är i en av de bärande stockar som går tvärs genom fastigheten och är belägna i bjälklaget på plan ett, ovanför matkällare nummer 8 och 10. Då sprickor förekommer i stenvälvets tak, och primärbrandplatsen är belägen endast 10 cm över stenvälvningen

så anses det vara högst troligt att det var det heta arbetet som utförts tidigare under dagen som varit orsaken till branden.

Matkällare nr 10. Pilen anger det område där värmen gått igenom och antänt stocken i bjälklaget som ligger endast en decimeter ovanför stenarna.

Entreprenören har i det här fallet utfört ett hett arbete men inte följt de regelverk som tillhör dessa arbeten. Det är mycket viktigt att man kontrollerar skyddade konstruktioner och i dom fall det inte går byter arbetsmetod. Då bygdens hela historia finns samlad på ett och samma ställe bör både hembygdsförening och kommunen fundera på om inte ett automatiskt brandlarm är viktigt för den här typen av objekt.
