ANLEDNING TILL UNDERSÖKNINGEN

Villabrand.

OBJEKT

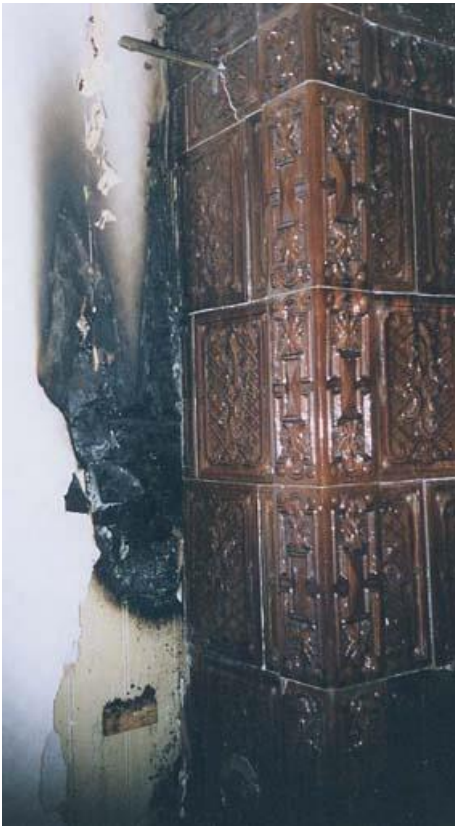
Paret hade under hösten flyttat in i villan som tidigare stått obebodd under en längre tid. Vid tidigare köldknäpp, i början av november, hade man eldat i kakelugnen en del. Men framför allt nu hade man eldat mer frekvent. Villan värms huvudsakligen med el-värme. Enligt ägaren sotades kakelugnen av skorstensfejare den för ungefär två år sedan. Omdömet då var att det inte var något som hindrade eldning, uppger ägaren. Efter den sotningen hade det endast vid några enstaka tillfällen eldats i kakelugnen och då kortare stunder. Brandskadans utbredning bakom och på kakelugnens östra sida sträckte sig upp till tak och nästan ner till golv. Med den kraftigaste kolningen ca 1 m över golv omedelbart intill och bakom kakelugnen. Kolningen var djup och hade också gått igenom

väggen så att branden spridit sig utefter väggen, innanför väggskivan i tvättstugan. Väggskivan i tvättstugan var genombrunnen på en punkt. De yttre brandskadorna begränsades till vardagsrum och tvättstuga. Vid kontroll tillsammans med sotarmästaren konstateras att ingen tryckprovning utförts i samband med förra sotningstillfället. Undersökningen av kakelugnen visar att den är byggd med en 1/4-sten, kloss an mot timmerväggen. Innanför en halvsten mot rökgången. Antändning av trä har skett på bakre vänstra sidan av kakelugnen. Kakelugnen är sprucken i hakkant. Pga släckstyrkans rivningsarbete för att komma åt att släcka kan exakta skador på kakelugnen, som föranlett brandspridning, inte bestämmas. Samtliga dörrar som från vardagsrummet leder mot trapphuset till övervåningen stod vid tillfället öppna.

Konstruktionen, som uppfördes för över 100 år sedan, skiljer sig till konstruktionen kraftigt från dagens krav på brandskydd. Brandspridning från rökkanal till timmerväggen har skett

För dessa konstruktioner ter sig dagens sotningsfrister som allt för långa. Bör efter sotarmästarens inrådan tas särskilt beslut om kortare frister för liknande, äldre, installationer. Beslut bör kanske också tas om att regelbunden provtryckning skall utföras. Brandvarnaren larmade i ett så sent skede, att det då varit svårt att överhuvudtaget ta sig igenom hall/allrum på övervåning och ner för trappan. Orsak till sen larmning är troligtvis dels att en joniserande brandvarnare är sen vid den här typen av brand, men också den olämpliga placeringen. Brandvarnare bör ej placeras på vägg utan på högsta punkt, i tak, och då ej för nära vägg.
